## **INFORME ACTUACION ESPECIAL DE FISCALIZACION**

**ACTUACIÓN ESPECIAL DE FISCALIZACIÓN**  
**API 1239-008 DOPPC CONTRATO N°2019-043 DE JULIO DE 2019**

**AEROPUERTO INTERNACIONAL MATECAÑA**

**PEREIRA, MAYO DE 2021**

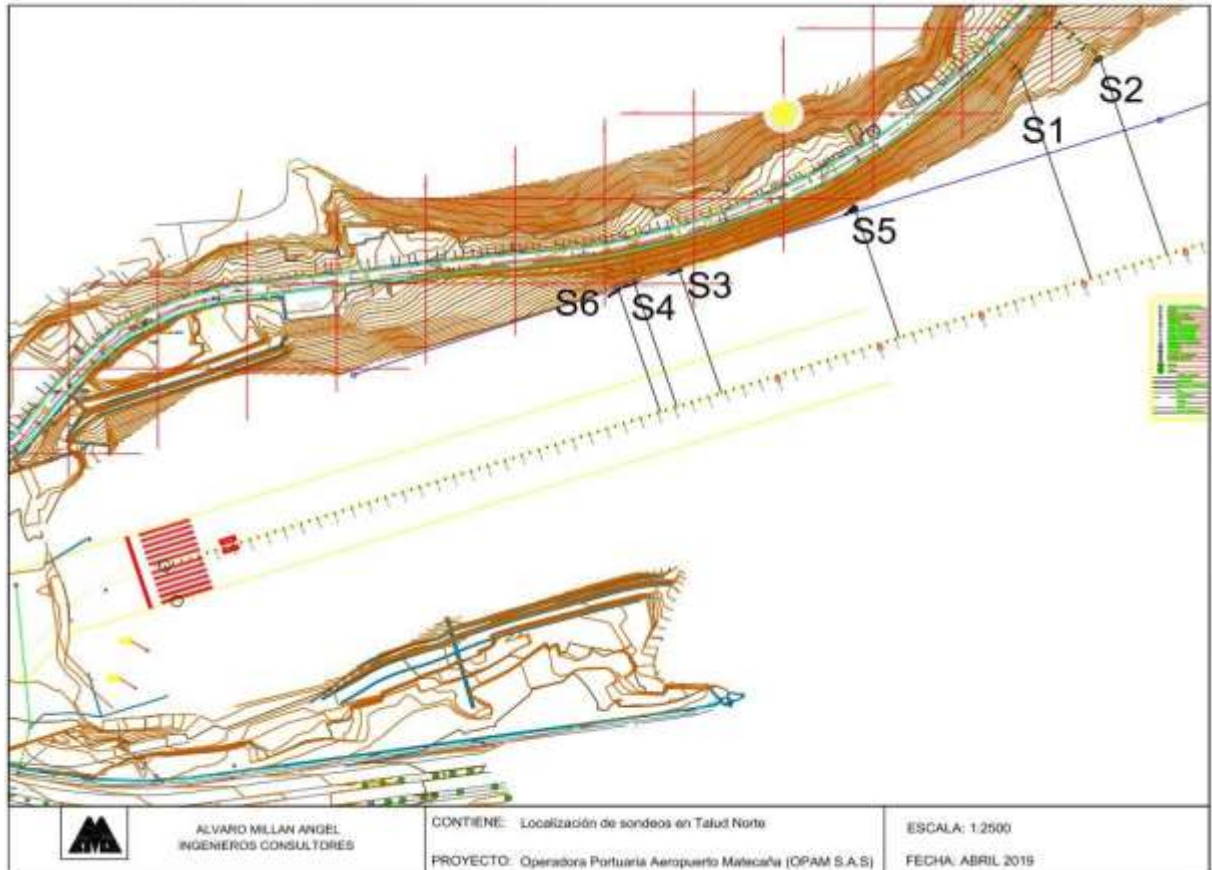
**17.** La OPERADORA PORTUARIA AEROPUERTO MATECAÑA S.A.S (OPAM), solicitó el estudio de suelos y análisis de estabilidad de taludes que conforman el Aeropuerto Internacional Matecaña (AIM)

En la figura 1 (anexa) tal como lo refiere el estudio del Ing, Millan se evidencia que los sondeos no se encuentran en el banco 3.
