**Contraloría
Municipal de Pereira**

INFORME ANUAL DEL ESTADO DE LOS RECURSOS NATURALES Y DEL AMBIENTE VIGENCIA 2024

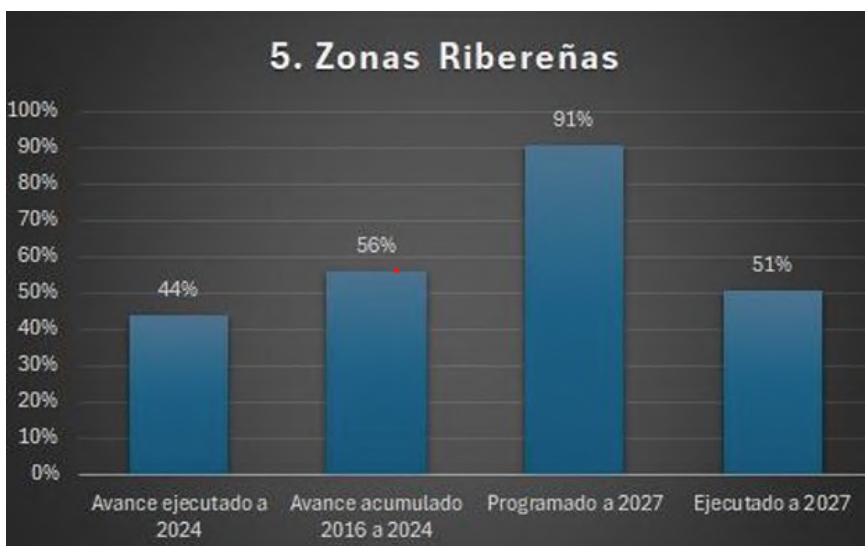
Figura 17. Avance en la ejecución del Programa 5: Limpieza de Zonas Ribereña

El programa 5, Limpieza de zonas ribereñas, presenta un notable retraso, sin lograr avance significativo en su ejecución durante el año 2024 (Ver Figura 17). A pesar de las intenciones y actividades previas, no se ha logrado una implementación efectiva del servicio de limpieza en las áreas ribereñas definidas por el Decreto Municipal 270 de 2019, que especificó la limpieza de cinco áreas principales: *quebrada la Arenosa, quebrada la Dulcera, quebrada el Oso, río Consota y río Otún*, totalizando 128,88 kilómetro lineales.

El programa tiene como propósito realizar una “*Eficiente limpieza y manejo de residuos sólidos en las zonas ribereñas urbanas del municipio de Pereira*” para la vigencia 2024 este programa tiene el componente C.5.1. “*Desarrollar un procedimiento técnico y operativo que garantice el desarrollo adecuado de la actividad de limpieza de zonas ribereñas*” para este componente hay actividades que no tuvieron ningún porcentaje de ejecución y en otras obtuvieron un valor mínimo, en esta vigencia ninguna ejecución cumple y mucho menos supera lo programado, dejando un panorama desalentador en cuanto el cumplimiento de este programa del PGRIS.

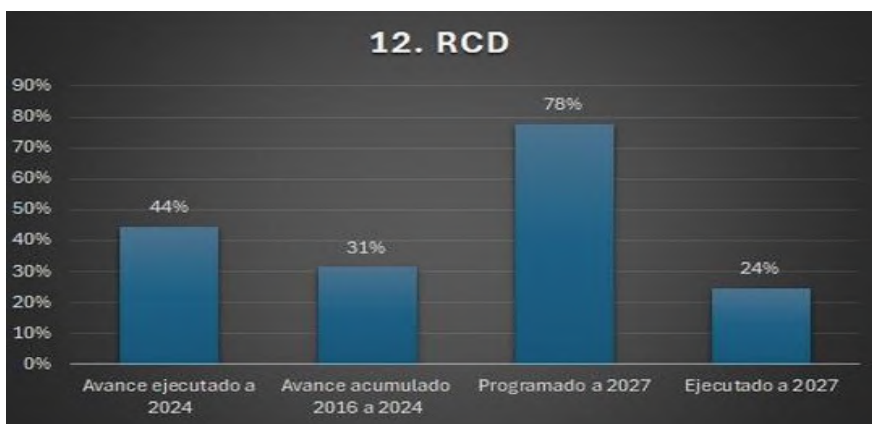
Figura 18. Avance en la ejecución del Programa 12: Residuos de Construcción y Demolición - RCD

Entiéndase por Residuo de Construcción y Demolición (RCD), cualquier material sólido generado en actividades de construcción, reparación, remodelación, rehabilitación, excavación o demolición. Estos residuos pueden incluir escombros, materiales de construcción como ladrillos, concreto, metales, entre otros; este también se reconoce como material pétreo, siendo un residuo inorgánico no peligroso que puede ser reutilizado o reciclado para obras de infraestructura. En la Figura 18 se muestra el avance de ejecución del Programa 12 en la ciudad de Pereira.

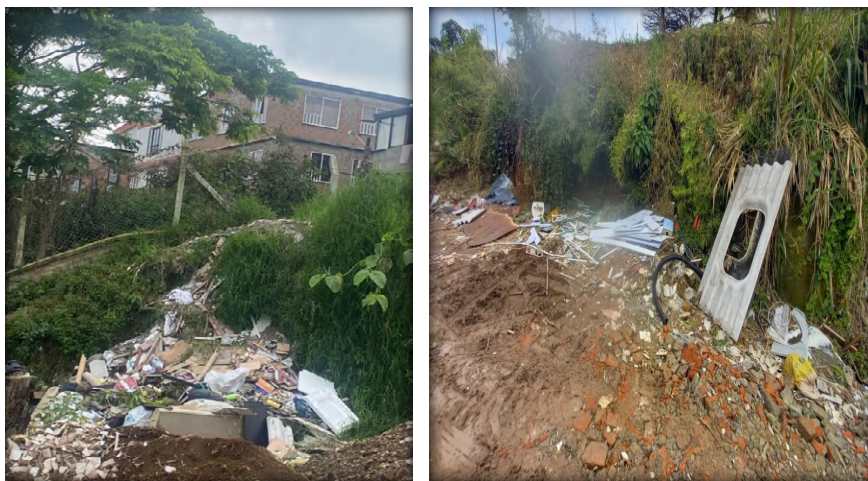
Figura 20. Evidencia de disposición inadecuada de residuos ordinarios e inservibles en la escombrera municipal Guadalcanalá

residuos inertes como los de construcción y demolición. Esta situación representa un incumplimiento de las condiciones técnicas y ambientales y genera riesgos significativos, como la proliferación de vectores, deterioro paisajístico, posibles afectaciones al cuerpo hídrico cercano y conflictos con comunidades vecinas. Además, dificulta los procesos de separación, aprovechamiento y control volumétrico de los RCD, generando impactos negativos en la operatividad del sitio. Las evidencias fotográficas recolectadas durante la visita sustentan esta situación (Ver Figura 20).

Fuente: Visita fiscal Escombrera Guadalcanal, mayo 09 de 2025

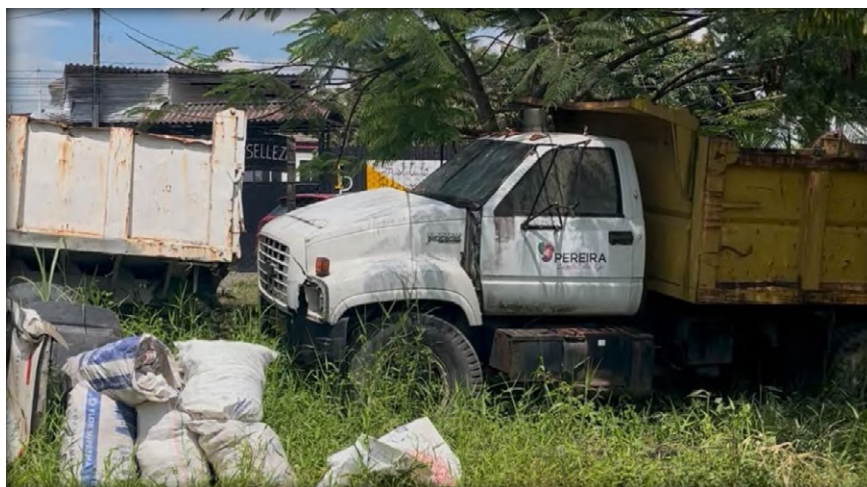
Figura 21. Volquetas de propiedad del municipio de Pereira en estado de deterioro

Por otra parte, se evidenció la presencia de volquetas propiedad del municipio de Pereira en condiciones visibles de deterioro, sin uso operativo y con signos de abandono, situación que constituye un incumplimiento a las disposiciones técnicas y ambientales establecidas para este sitio de disposición final de RCD. Esta práctica contraviene

Además, el abandono de maquinaria deteriorada (Ver Figura 21) puede generar riesgos de contaminación por posibles fugas de aceites, grasas o combustibles, así como afectar el paisaje y la seguridad del personal operativo o de los visitantes del lugar. Por tal motivo, en caso de que el municipio de Pereira determine que dichos equipos han perdido su funcionalidad, se deberá garantizar su disposición final adecuada, conforme a la normativa ambiental vigente.

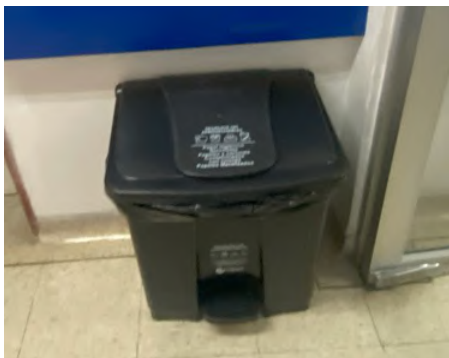
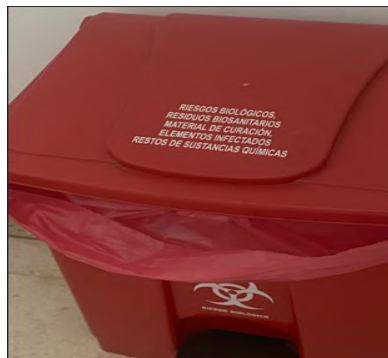
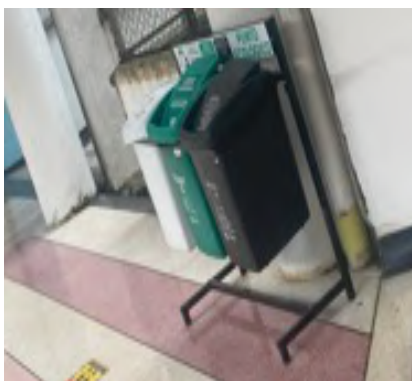
Figura 26. Recipientes para la segregación de residuos sólidos en los hospitales de la ESE Salud Pereira

Disposición de residuos no aprovechables

Disposición de residuos peligrosos biológicos
y químicos

Disposición de residuos orgánicos
aprovechables

La segregación en la fuente es posiblemente la etapa más determinante en la prevención de riesgos sanitarios y/o ambientales, su correcta aplicación garantiza que cada tipo de residuo hospitalario sea dispuesto adecuadamente, lo que reduce significativamente la posibilidad de contaminación cruzada y garantiza la protección del personal de servicios generales (accidentes y enfermedades) y el tratamiento adecuado de los residuos peligrosos.

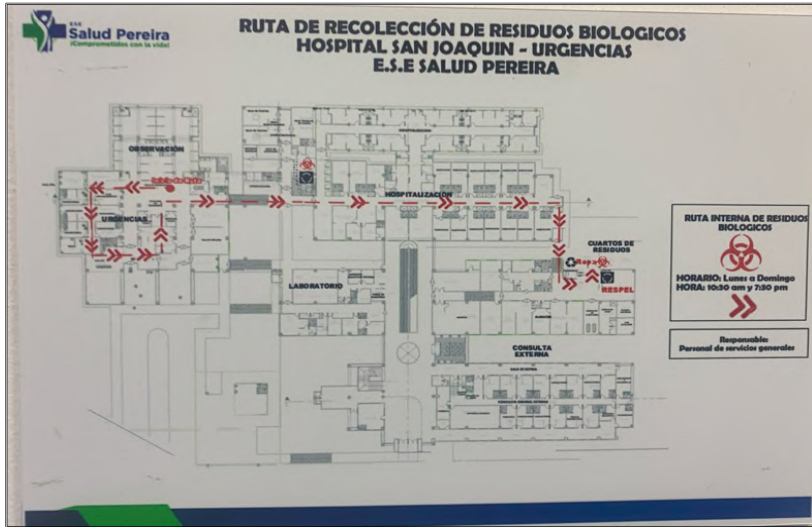
Figura 30. Diagrama de flujo de la ruta y horario de recolección de residuos biológicos - Hospital San Joaquín

La recolección interna es un proceso fundamental para mantener la integridad de los residuos hasta su almacenamiento final. Una ejecución adecuada permite minimizar el riesgo de derrames o accidentes dentro de las instalaciones y optimizar los tiempos operativos.

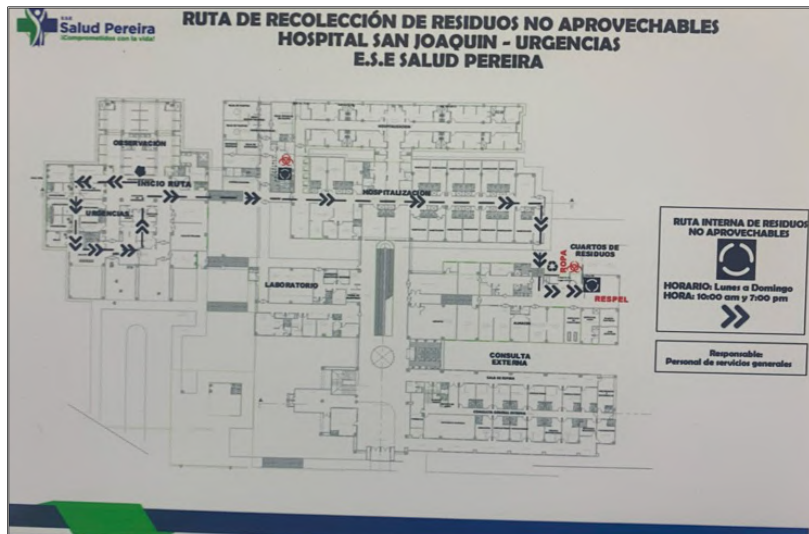
Figura 31. Diagrama de flujo de la ruta y horario de recolección de no aprovechables - Hospital San Joaquín

La recolección y el transporte externo de los residuos no aprovechables son realizados por la empresa Atesa de Occidente S.A.S. E.S.P., conforme a la frecuencia establecida para la comuna donde se encuentran ubicados los hospitales. En cuanto a los residuos aprovechables, la entidad responsable es la empresa Recuperadora Condina; sin embargo, no se dispone de información detallada sobre el proceso, dado que a la fecha de la auditoría no existe contrato o convenio vigente con dicha empresa.

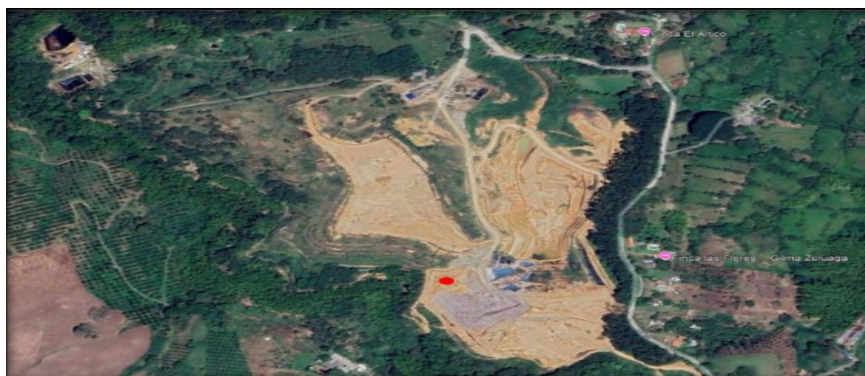
Figura 34. Localización geográfica del Relleno Sanitario La Glorita

Para el municipio de Pereira, la disposición final de los residuos generados por las actividades domésticas, comerciales e institucionales se realiza en el Relleno Sanitario La Glorita, ubicado en la vereda La Suecia, zona rural al noroccidente de la ciudad, aproximadamente a 13 km del casco urbano (Ver Figura 34). Este sitio es actualmente operado por la Empresa Atesa de Occidente S.A.S. E.S.P., que según el Decreto 1784 de 2017 se encuentra clasificado en la Categoría III al contar con una capacidad de manejo de residuos de más de 500 hasta 3.000 toneladas por día (t/día). La operación del Relleno Sanitario La Glorita, requiere de controles continuos y permanentes, labor a cargo de la Empresa de Aseo de Pereira

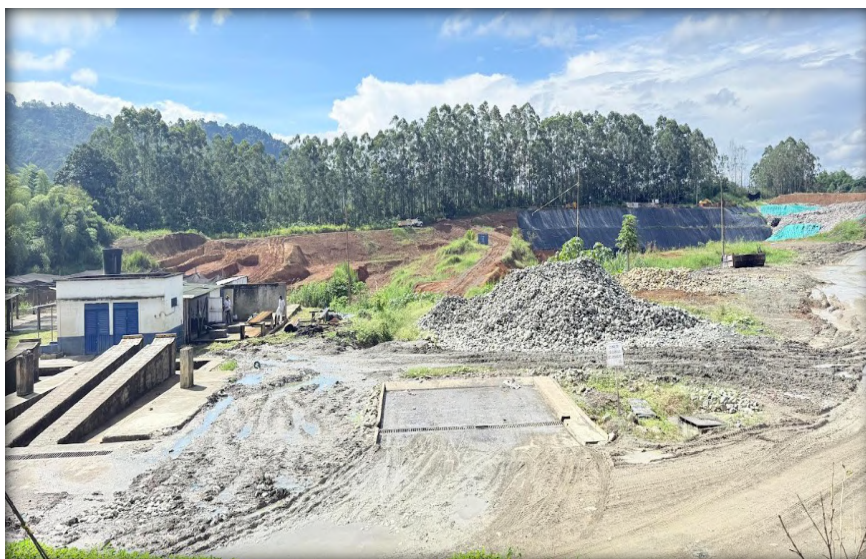
Figura 39. Zona de descarga de lixiviados de caja de vehículos Relleno Sanitario La Gloria

Durante la visita fiscal, se constató que esta área presenta deficiencias al no cumplir con condiciones señaladas por la normativa, toda vez que se encuentran acumuladas a cielo abierto (piscina), exposición directa a condiciones atmosféricas como precipitaciones, rayos solares, calentamiento, contacto directo con el medio que las contiene incluido aire; su acumulación genera estancamiento de agua alrededor de la zona de descarga.

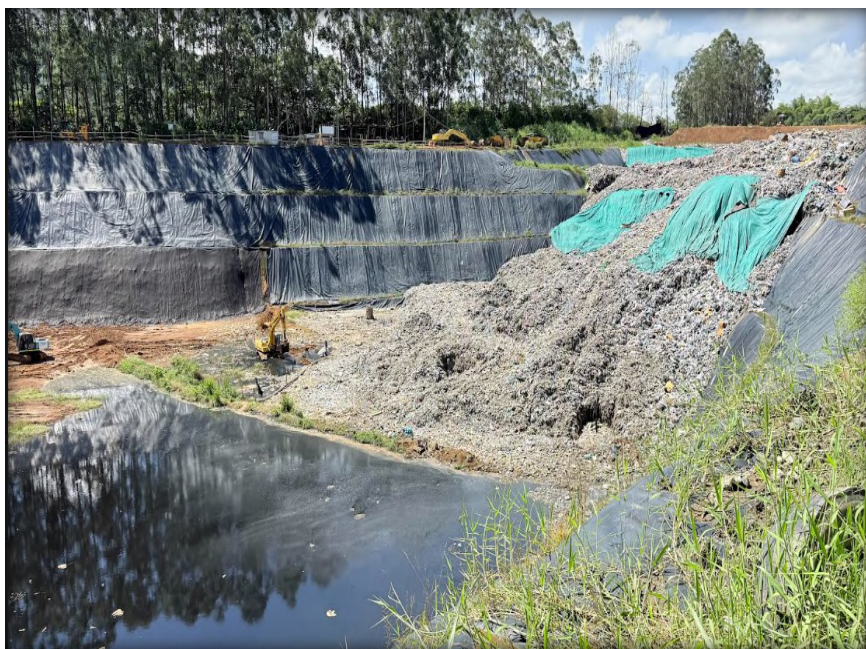
Figura 40. Acumulación de lixiviados en el vaso 9 del Relleno Sanitario La Glorita

Es importante anotar que la acumulación de lixiviados dentro del vaso del relleno evidenciada y registrada por el ente de control no es una condición normal y constituye una debilidad del proceso operativo, la presencia de volúmenes significativos de este líquido residual en zonas activas no hace parte de la operación funcional, demostrando posibles deficiencias en el correcto funcionamiento de los filtros construidos, actividad que es clave en el Relleno Sanitario La Glorita. En el tema de lixiviados, la Empresa Atesa de Occidente S.A.S. E.S.P. informó que tiene definidas otras actividades asociadas al manejo de este líquido residual, como la actividad de limpieza de los canales de lixiviados, la cual presenta una frecuencia diaria, según lo establecido en el cronograma de operaciones. Sin embargo, en el recorrido hacia la planta de tratamiento de lixiviados, se presenciaron algunas zonas del canal con debilidades en la estructura que puede ocasionar afectación al suelo y/o generar un impacto negativo significativo para el ambiente.

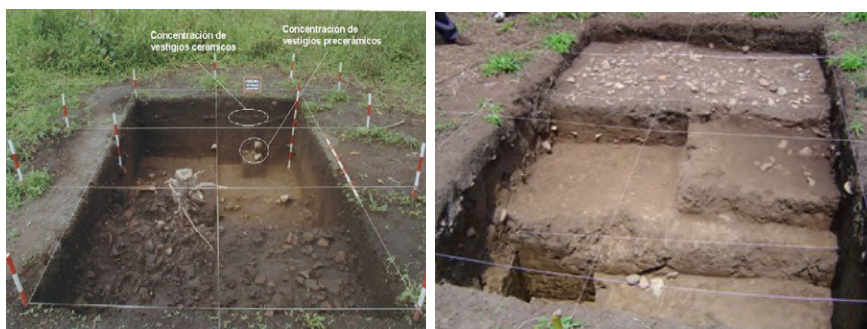
Figura 64. Corte estratigráfico La Mikela, año 2000

del Fondo para la Reconstrucción y Desarrollo Social del Eje Cafetero (FOREC), a través del Instituto Colombiano de Antropología e Historia (ICANH). En el área del proyecto de vivienda La Mikela se aplicaron actividades regulares de investigación arqueológica (pozos de sondeo, pruebas de garlanchas, recolecciones superficiales, registros en dibujo y fotografía) que permitieron, según la densidad de vestigios arqueológicos, definir un punto para realizar un corte de 2 m x 3 m sobre una antigua terraza pre-Holocénica, elevada a 25 m del lecho actual del río. En esta excavación se recuperaron alrededor de 6.400 fragmentos cerámicos hasta una profundidad aproximada de 50 cm y 2.368 artefactos líticos hasta 1 m de profundidad (Cano et al., 2016) (Ver Figura 64).

Mediante análisis radiocarbónicos sobre dos muestras de carbón recuperadas a 30-40 cm (perfil asociado a cerámica y líticos) y 70-80 cm (perfil asociado a líticos sin presencia de cerámica), se obtuvo una antigüedad de ocupación humana de 3.350 ± 70 años antes del presente (AP) para períodos cerámicos y 5.850 ± 80 años AP para

períodos precerámicos (Cano, 2004). Con mayor detalle Cano et al. (2016) describen, que en los niveles superiores entre 0 a 45 cm de profundidad, en la matriz de suelo de cenizas volcánicas, se encontraron fragmentos cerámicos que corresponden a un periodo alfarero tardío, contemporáneo o anterior a la presencia de Colonia Española (Ver Figura 65).

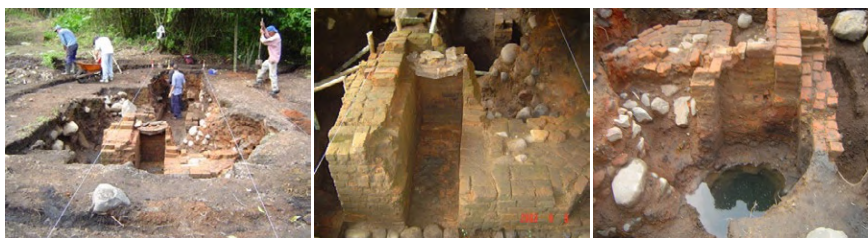
Figura 68. Horno en ladrillo para la evaporación del agua salada del siglo XIX

En términos generales, se trata de una construcción cuya base fue hallada a 150 cm por debajo de la superficie actual del suelo, en tanto que el sector superior se encontró a 20 cm de profundidad. El área expuesta presenta forma rectangular, de 1 m de ancho, 2 m de largo y 1 m de alto. En el centro tiene una apertura, a manera de corredor,

En los pozos hacia el este, la conductividad aumentó progresivamente (5.290, 35.000 y hasta 39.000 μS). En el último pozo, se hallaron, a poca profundidad, los restos de un horno construido en ladrillo y, a unos 2 m de profundidad, un ojo de agua salada con una conductividad de 84.000 μS (Tilstl, 2004) (Ver Figura 68).

La estructura arquitectónica en ladrillo, encontrada junto al ojo de agua salada, se asemeja a los hornos o estructuras de combustión utilizados para evaporar la salmuera en Zipaquirá y representa la forma de producción de sal más reciente en el Consotá, la cual se estima operó hasta mediados del siglo XX.

También se encontró que, para evitar la infiltración del agua dulce que escurre desde las colinas adyacentes a la fuente salobre, en épocas republicanas se construyó un drenaje a una profundidad de 2 m, con el fin de canalizar el agua dulce en dirección suroeste (SW) hacia el río Consotá (Tilstl, 2004). Adicionalmente, en el sitio del Salado de Consotá, comentan Cano et al. (2016), confluyen tres elementos naturales: un afloramiento de cobre en veta, la presencia de oro de aluvión y en veta, y el brote natural de agua salada, conformando un escenario ideal para la explotación y trabajo orfebre.

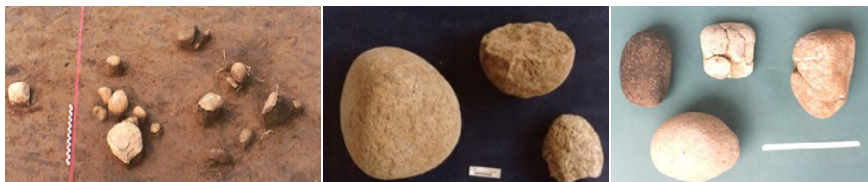
Figura 69. Artefactos líticos milenarios

Corresponden a la ocupación humana más antigua evidenciada, se caracterizan por su modo de vida simple, la presencia de instrumentos en piedra y la ausencia de la tecnología de la cerámica. Las fechas absolutas obtenidas en el municipio de Pereira para este periodo son 9.730, 5.850 y 4.220 años antes del presente, asociadas a artefactos líticos en rocas volcánicas y cuarzos (Cano et al, 2016) (Ver Figura 69).
