**INFORME FINAL DE LA ACTUACIÓN ESPECIAL DE FISCALIZACIÓN  
DENUNCIA D24-0009-1329-009 CONTRATO DE OBRA N°7530 DE 2022  
MUNICIPIO DE PEREIRA – SECTOR CENTRAL  
SECRETARÍA DE INFRAESTRUCTURA  
PVCF 2025**

Asunto: Informe Final de la Actuación Especial de Fiscalización “AEF Atención a Denuncia D24-0009-1329-009 Contrato de Obra N°7530 de 2022 Alcaldía de Pereira”.

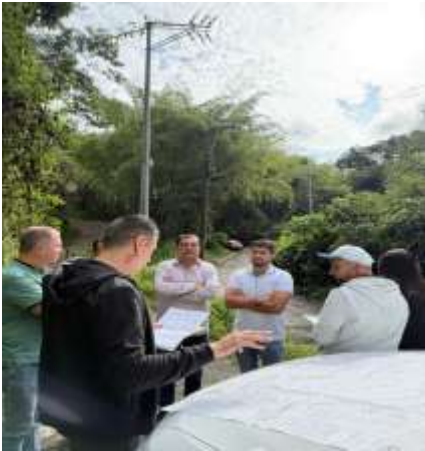
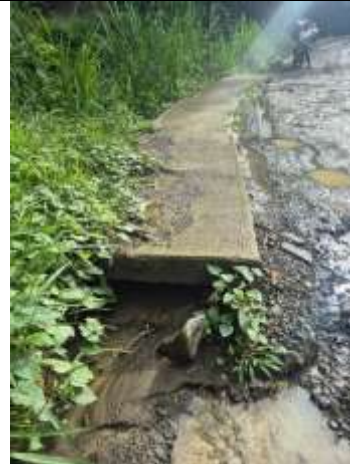
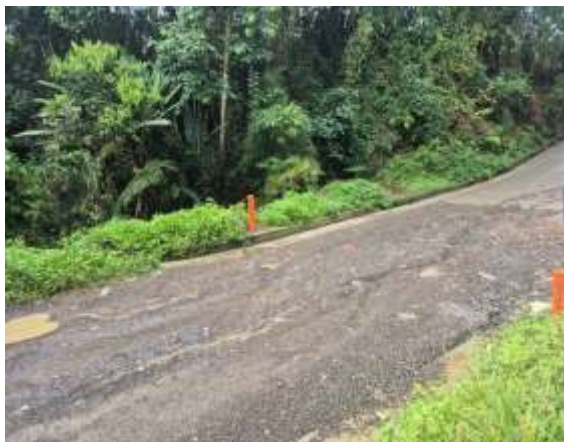
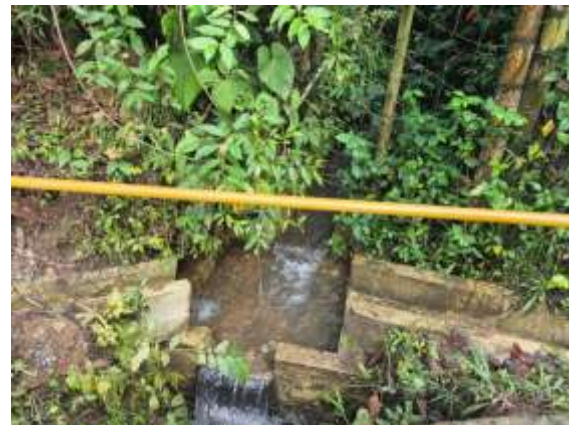
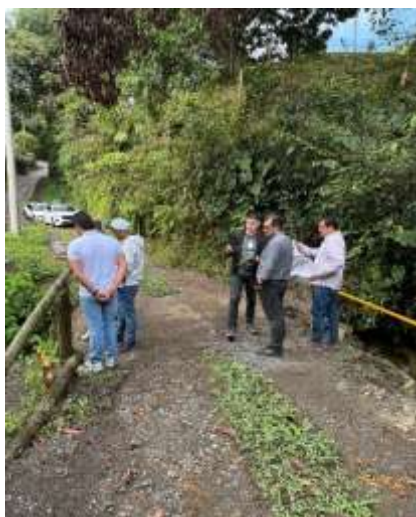
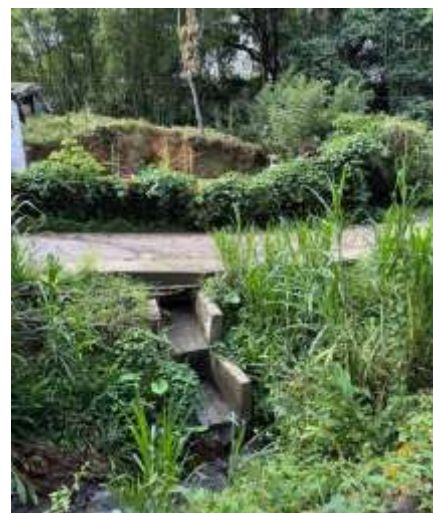
**EL CHOCHO:** Con las intervenciones ejecutadas se dio cumplimiento al Alcance del Contrato de Obra N°7530-2022 numeral 3 donde se estableció la realización de las obras para la captación, manejo y entrega de las aguas lluvias y/o de escorrentía y/o del cauce en el sector conocido como El Chocho.

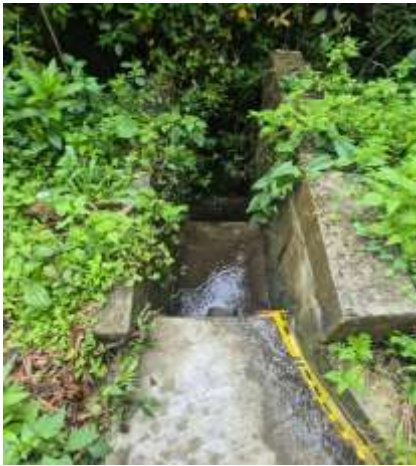
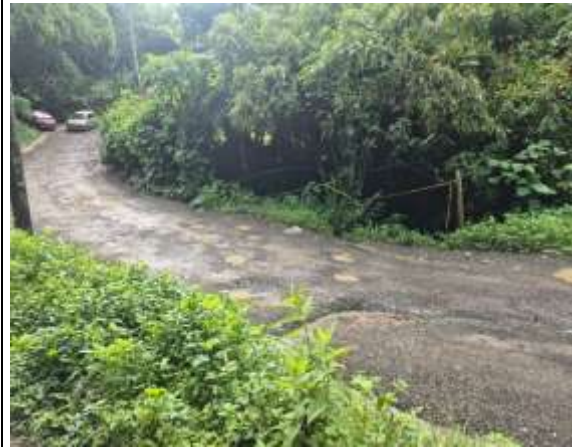
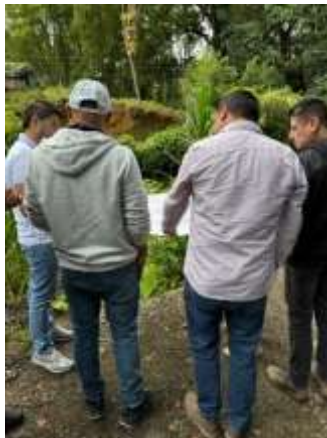
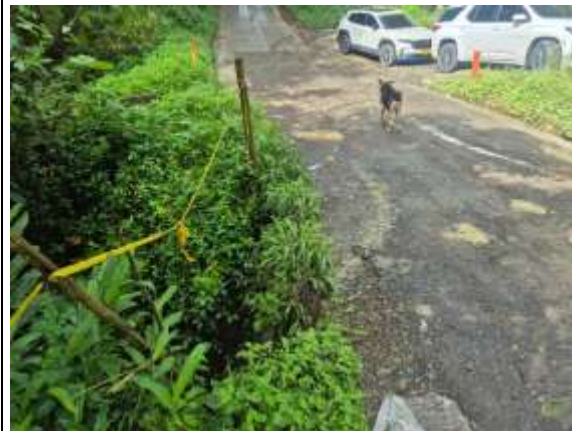
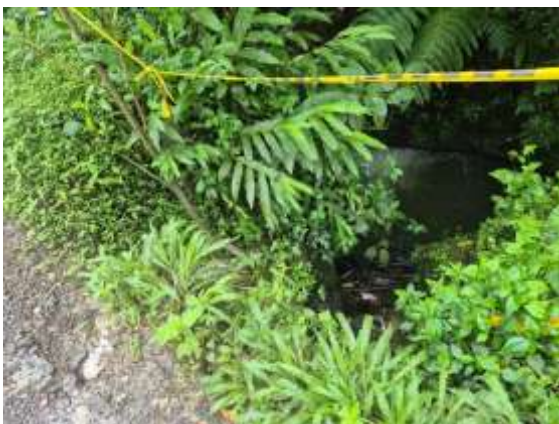
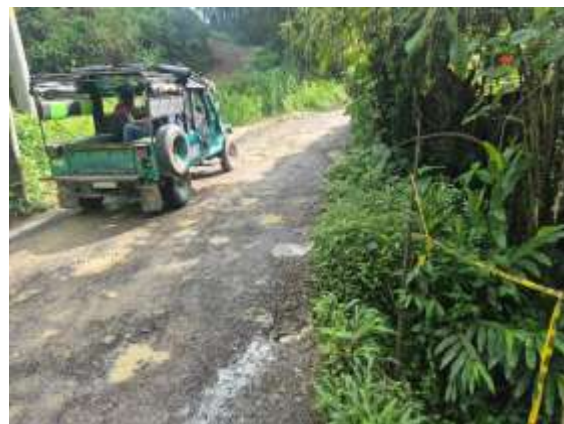
**EL CHOCHO:** Las obras ejecutadas garantizan la correcta captación y disposición de las aguas de escorrentía mediante cunetas en concreto con la suficiente capacidad para evitar que circulen por la superficie de rodadura y una entrega mediante canales escalonados hacia el drenaje principal, con el fin de evitar la erosión. La calzada precisa buen funcionamiento, sin fisuras, ni hundimientos, pero se requiere que la Secretaría de Infraestructura en el punto citado en la Denuncia, adelante actividades complementarias de protección vehicular para que no vuelva a suceder lo expuesto por el Denunciante y que no se encontraban pactadas en el Contrato de Obra N°7530-2022, así como del mantenimiento, poda y limpieza de canales y cunetas. Así como contemplar la construcción a futuro de Box culvert de ancho 2.5 y altura 1.5 dependiendo de la disponibilidad presupuestal como lo expone el Informe de geotecnia entregado como parte del alcance del citado contrato.

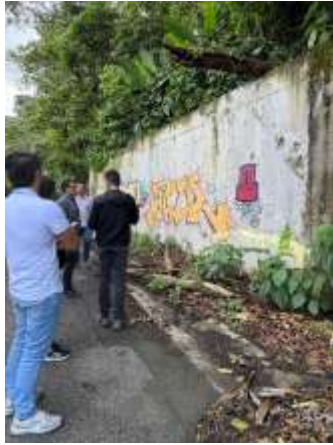
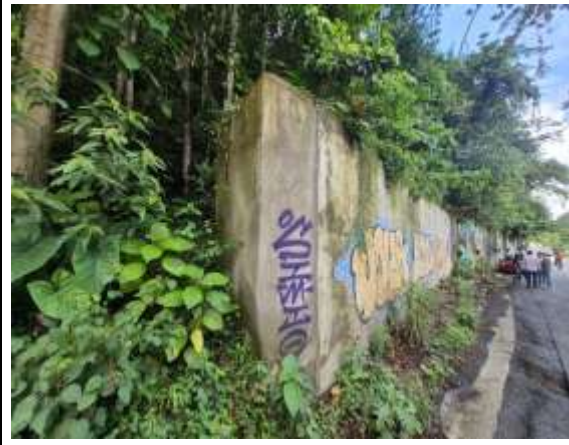
**LA BOCATOMA:** Con las intervenciones ejecutadas se dio cumplimiento al Alcance del Contrato de Obra N°7530-2022 numeral 6 donde se estableció realizar la construcción de las obras de estabilización y contención que reemplazó la estructura de contención existente que falló en el sector de la bocATOMA vía la Florida.

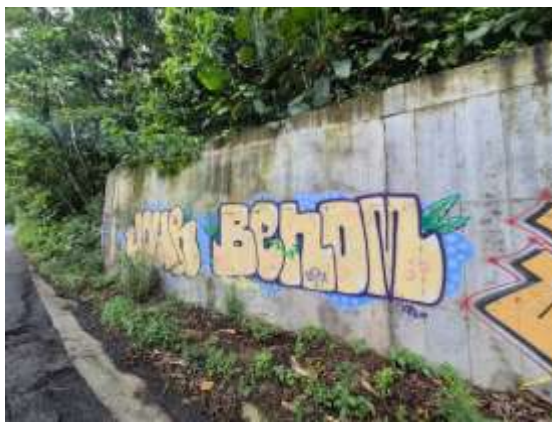
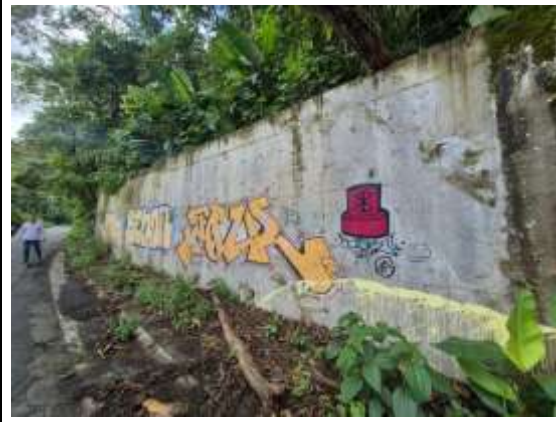
**LA BOCATOMA:** Las obras ejecutadas garantizan la correcta estabilización y contención con los dos muros estructurales tipo pantalla de 20 cms y de 7.50 mts de altura c/u, que reemplazaron la estructura de contención que falló, y que se fijó al terreno por medio de los anclajes a las profundidades establecidas en el estudio de geotecnia, también se garantizó el manejo de aguas de escorrentía con el geodrén planar en toda su superficie, la construcción de drenes horizontales y la conexión a un correcto desagüe.

La calzada que conduce desde Pereira con los Corregimientos de la Bananera y La Florida precisa buen funcionamiento, por lo que el flujo vehicular se desarrolla sin ningún problema en el sector intervenido en el Contrato de Obra N°7530-2022.

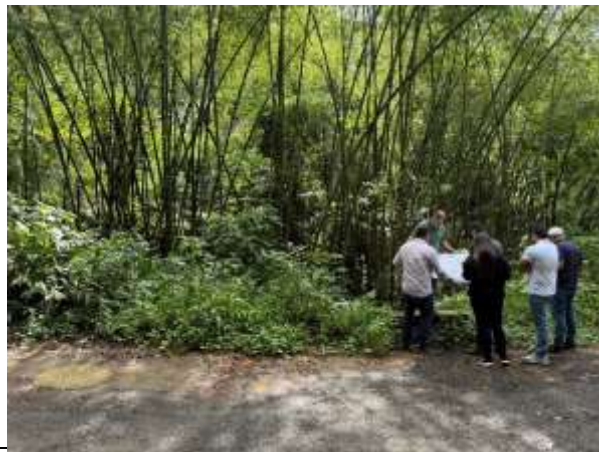
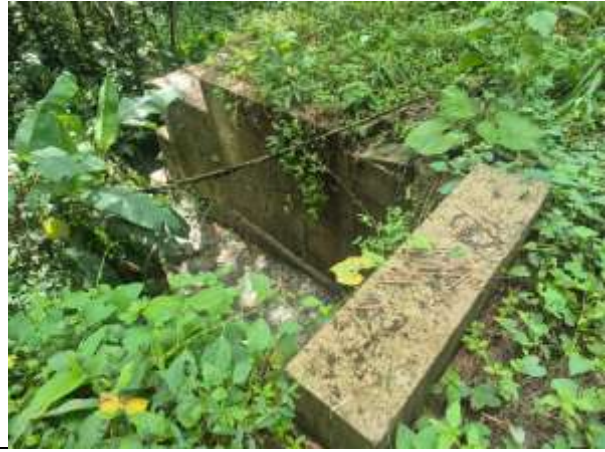
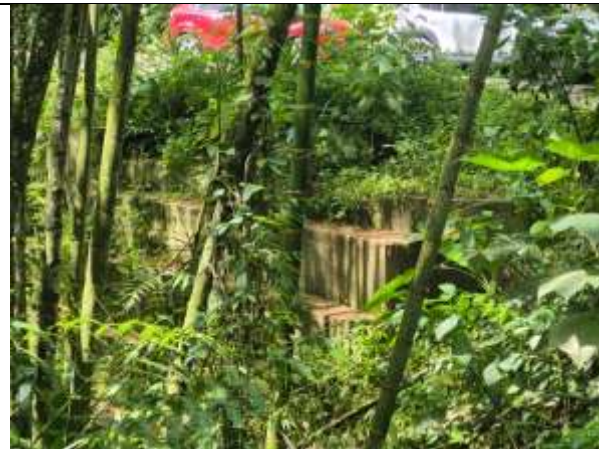
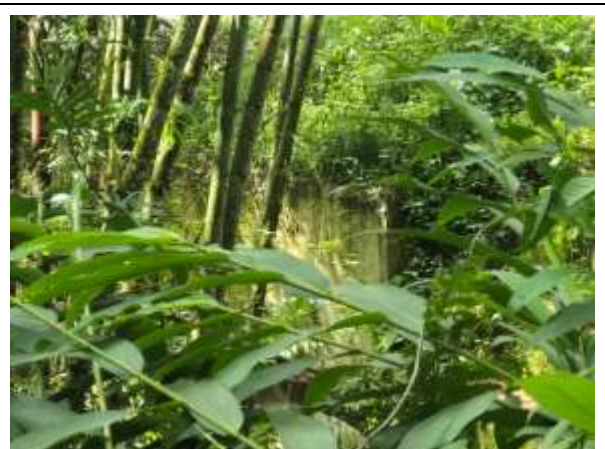
**UTP- MUNDO NUEVO:** Con las intervenciones ejecutadas se dio cumplimiento al Alcance del Contrato de Obra N°7530-2022 numeral 1 donde se estableció realizar las obras que permitieran la conformación de la calzada y la mitigación del riesgo de la ladera en el sector UTP – Mundo Nuevo, así como las obras para la captación, manejo y entrega de las aguas lluvias y/o de escorrentía y/o del cauce.

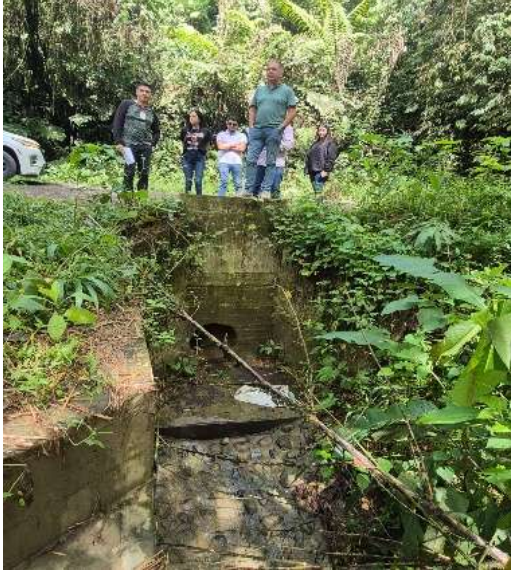
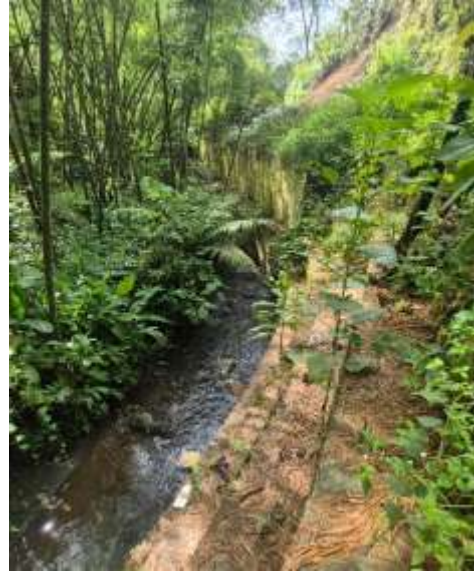
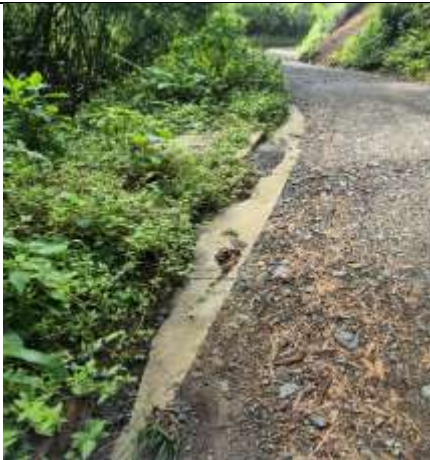
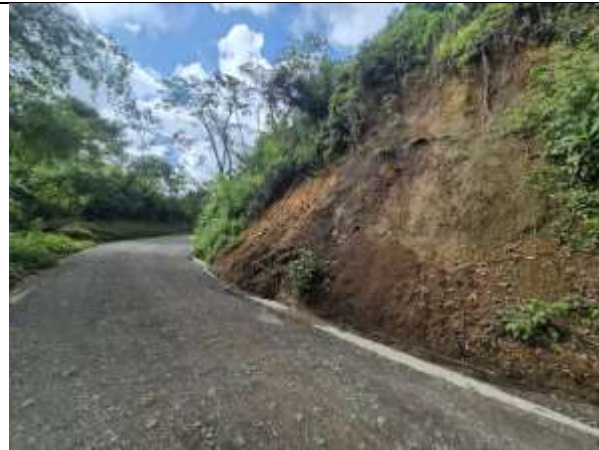
**UTP – MUNDO NUEVO:** Las obras ejecutadas dan prioridad al manejo de aguas de escorrentía y a la reconstrucción total de la calzada en la zona afectada por el invierno con la construcción de 12 caisson donde se apoya muro contención de H= variable, la pantalla anclada con columnas y las obras hidrosanitarias con el descole, las cunetas y el muro en gaviones.

La calzada que conduce desde Pereira por la vía de la UTP a Mundo Nuevo precisa buen funcionamiento, por lo que el flujo vehicular se desarrolla sin ningún problema en el sector intervenido según lo pactado en el Contrato de Obra N°7530-2022, pero se requiere que la Secretaría de Infraestructura a lo largo de la vía, adelante actividades de mantenimiento, poda y limpieza de canales, cunetas y estabilización del talud que se aprecia en la última foto.

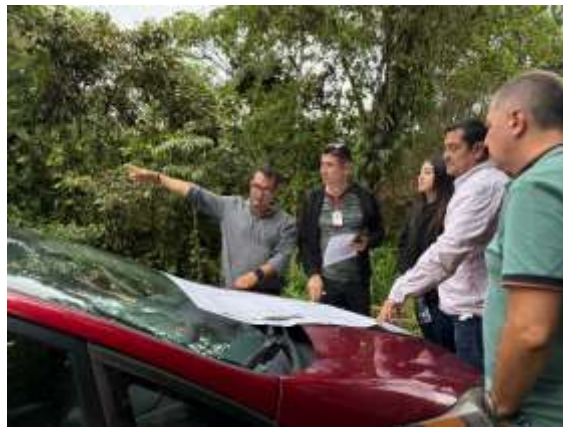
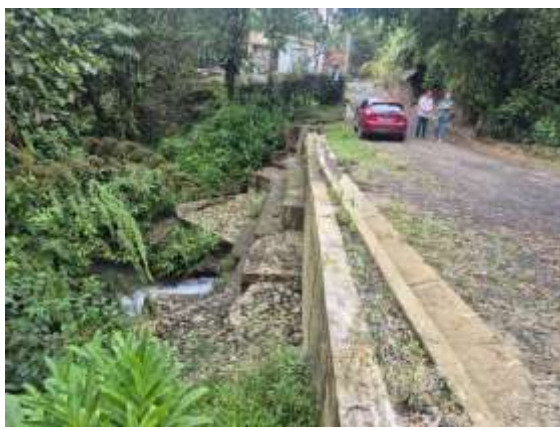
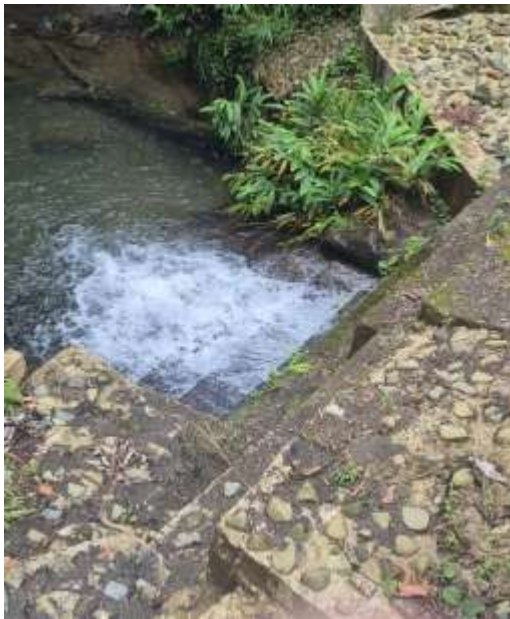
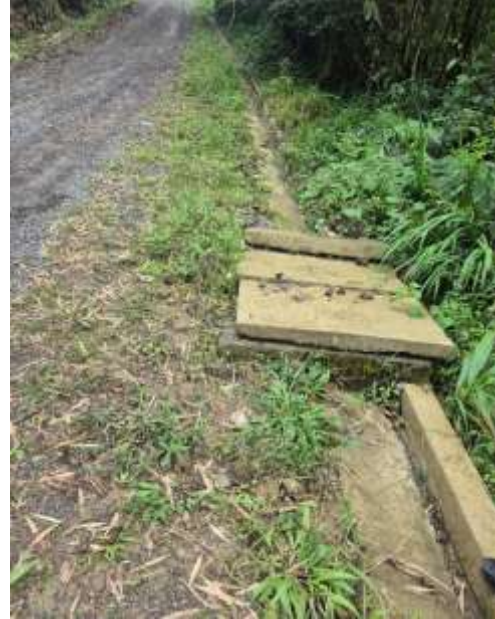
**LA BALSORA:** Con las intervenciones ejecutadas se dio cumplimiento al Alcance del Contrato de Obra N°7530-2022 numeral 4 donde se estableció realizar la construcción de las obras de estabilización y contención para la conformación de la calzada en el sector conocido como La Balsora, así como las obras para la captación, manejo y entrega de las aguas lluvias y/o de escorrentía y/o del cauce.

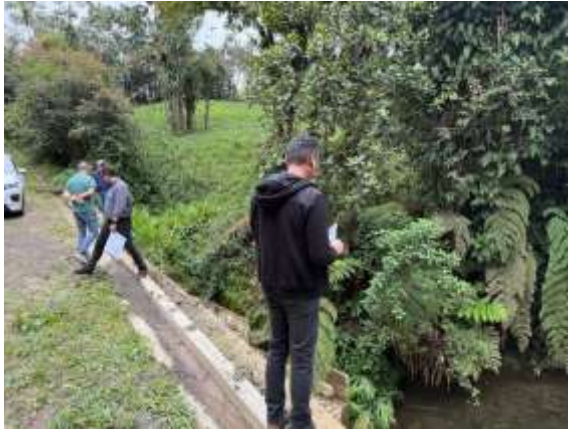
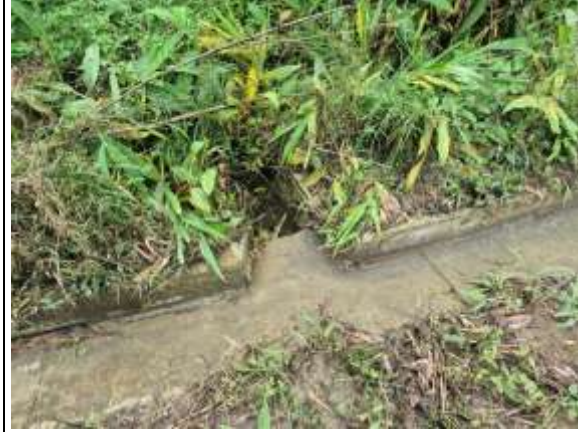
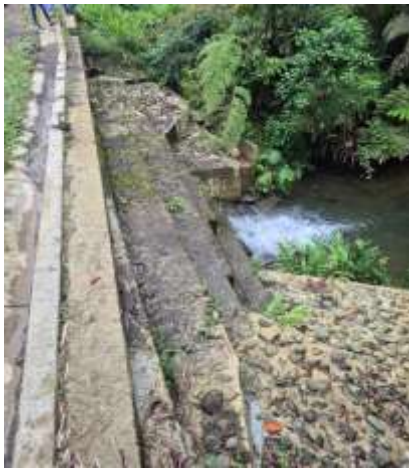
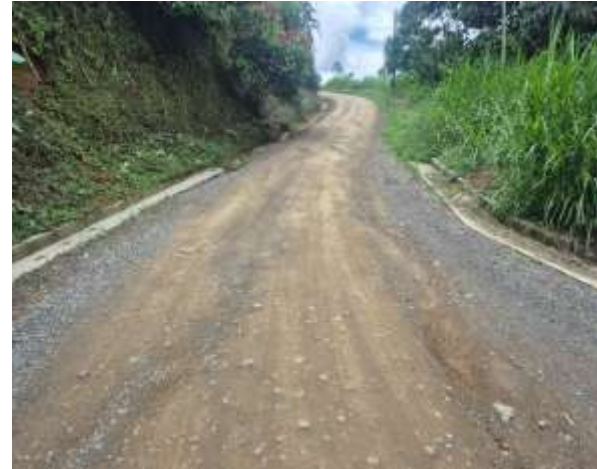
**LA BALSORA:** Las obras ejecutadas dan prioridad al manejo de aguas de escorrentía y a la reconstrucción de la calzada en la zona afectada por el invierno con la construcción de 4 caisson donde se apoya un muro de contención en 2 módulos de 5.90 ml cada uno y altura de 3.6 mts, así como la construcción de canal escalonado, enrocado y cunetas. Garantizando además el buen funcionamiento de la transversal existente y que corresponde a 5 tuberías en concreto de 18" de diámetro, las cuales no presentaban obstrucción y reflejaban una leve condición de desgaste por abrasión, como lo destaca el Informe hidrológico, morfológico e hidráulico entregado en febrero de 2023 como parte del alcance del Contrato de Obra N°7530-2022.

La calzada de la vía La Balsora en la zona rural del Municipio de Pereira precisa buen funcionamiento, por lo que el flujo vehicular se desarrolla sin ningún problema en el sector intervenido según lo pactado en el Contrato de Obra N°7530-2022.

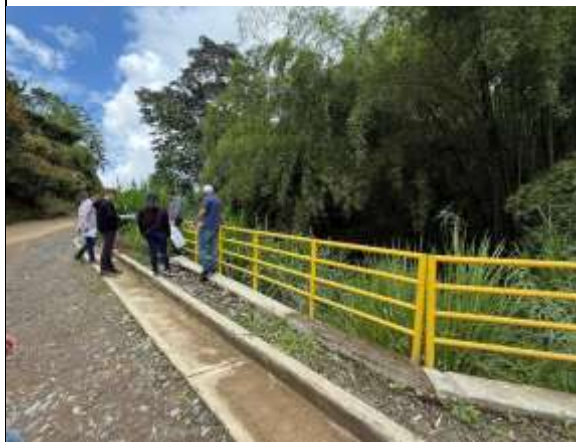
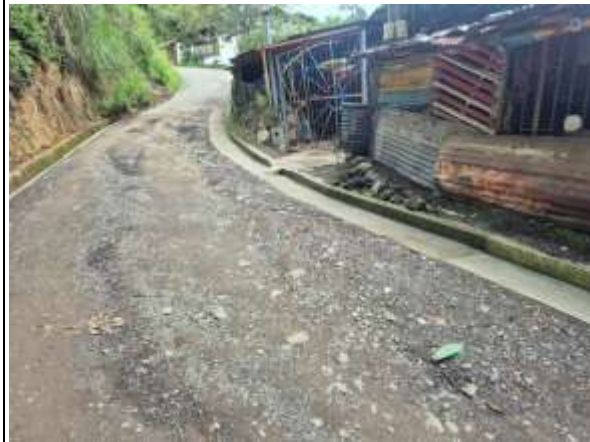
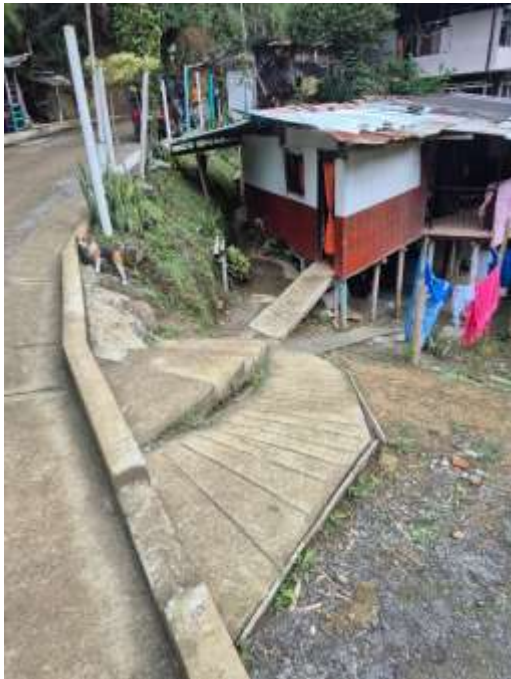
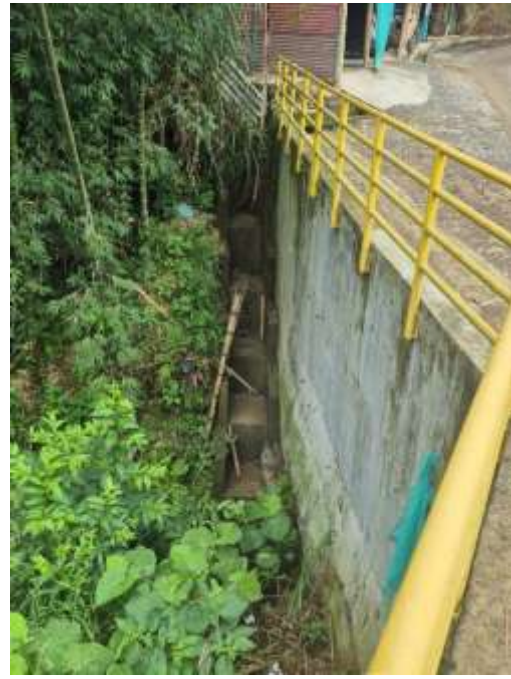
**EL CONGOLO:** Con las intervenciones ejecutadas se dio cumplimiento al Alcance del Contrato de Obra N°7530-2022 numeral 5 donde se estableció realizar las obras de estabilización y contención necesarias para la conformación de la calzada y protección contra la socavación en el sector conocido como El Congolo.

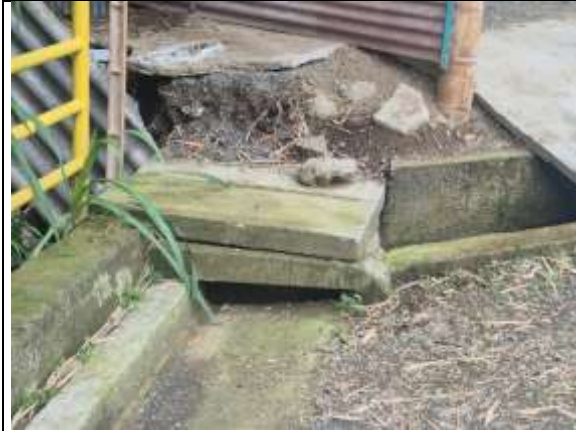
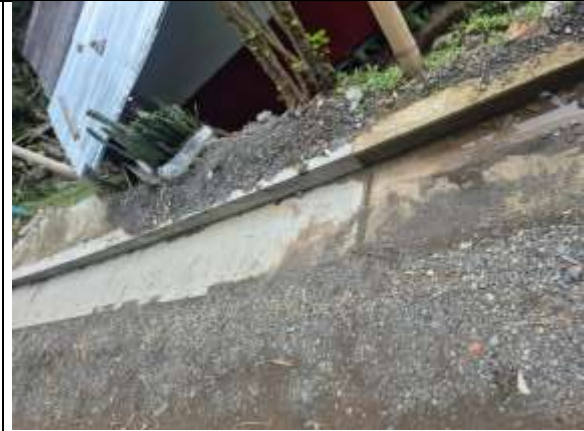
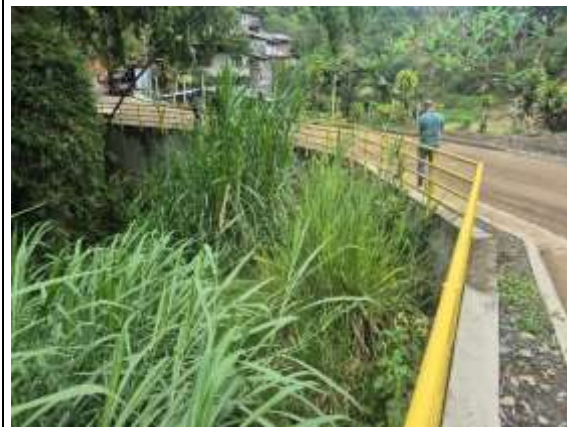
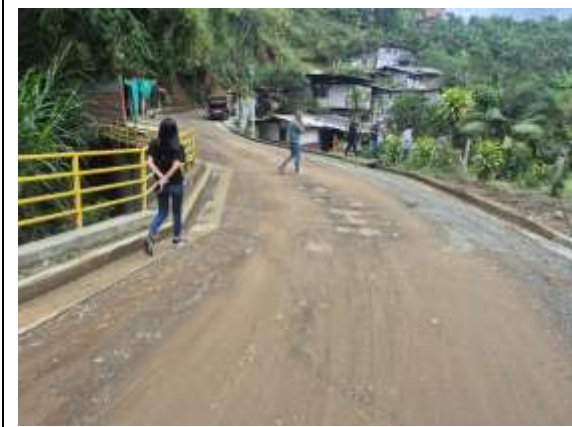
**EL CONGOLO:** Las obras ejecutadas dan prioridad al manejo de aguas de escorrentía y a la reconstrucción de la calzada en la zona afectada por el invierno con la construcción de 9 caisson donde se apoya un muro de contención en 4 módulos de alturas y anchos variables, así como la construcción de canal escalonado, canal enrocado, cunetas, cajas, cabezote con refuerzo superior y dos tuberías de 36". Además que se construyeron unas barandas requeridas por la comunidad pero que no se pagaron como parte del contrato, en cumplimiento de los requerimientos y las Actas sociales suscritas con la comunidad del sector.

La calzada de la vía El Congolo en la zona rural del Municipio de Pereira precisa buen funcionamiento, por lo que el flujo vehicular se desarrolla sin ningún problema en el sector intervenido según lo pactado en el Contrato de Obra N°7530-2022.
