CONTRALORÍA MUNICIPAL DE PEREIRA
MODELO 04-AEF INFORME FINAL ACTUACIÓN ESPECIAL DE
FISCALIZACIÓN AEF

AEF GESTIÓN DE LOS RESIDUOS SÓLIDOS EN EL MUNICIPIO DE PEREIRA
EMPRESA DE ASEO DE PEREIRA S.A.S ESP

SUJETO DE CONTROL FISCAL
EMPRESA DE ASEO DE PEREIRA S.A.S ESP

Pereira, Julio 2025

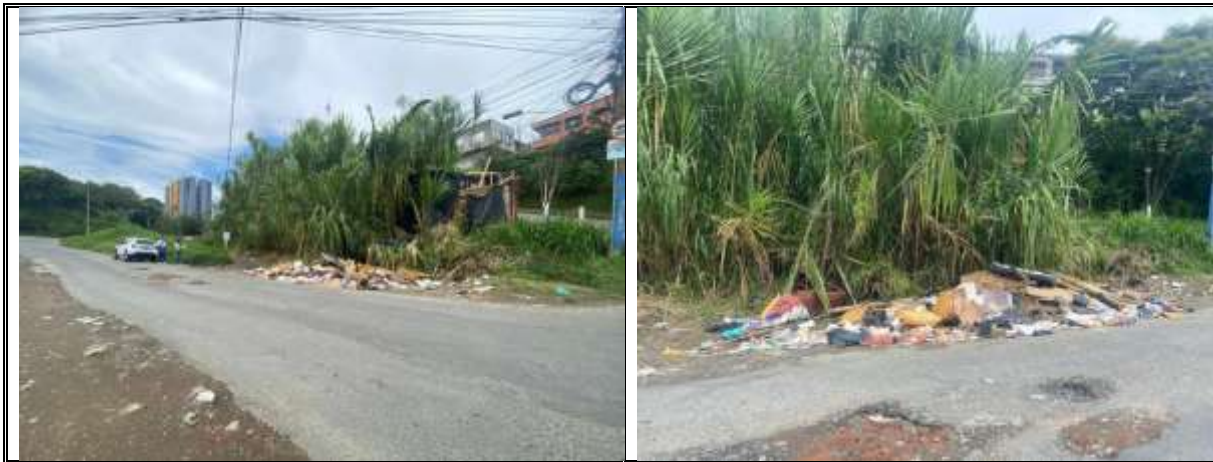
IMAGEN No. 2

Punto Crítico 1- Intersección Alta Vista, Codelmar 4 y Campo Alegre

Imagen No.2 Fuente: Visita Campo Fiscal mayo 22/2025

En la visita de campo se logró observar el punto denominado como crítico, se ubica en el cruce de 3 barrios Perla del Sur, Codelmar y Campo Alegre, se encuentra señalizado como punto crítico por parte de la Empresa de Aseo de Pereira, en zona pública y muestra mayor cantidad de residuos sólidos, voluminosos, ordinarios y RCD, adicionalmente, se perciben malos olores, acumulación de lixiviados.

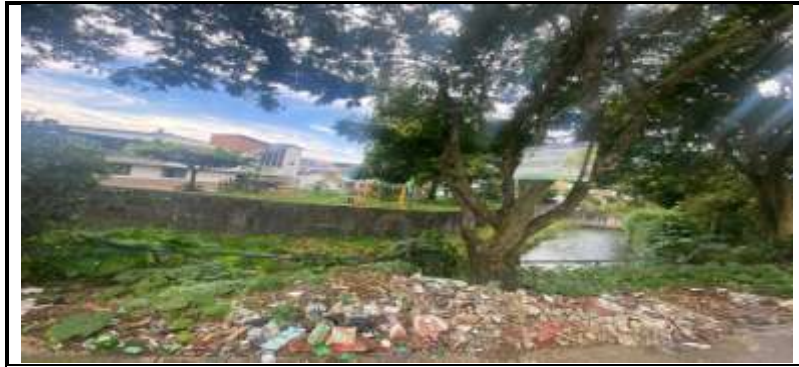
IMAGEN No. 3

Punto Crítico 2: Loma parte interna construcción abandonada San Andresito.

Imagen No.3 Fuente: Visita Campo Fiscal mayo 22/2025

Se observa punto crítico señalado, con un cuerpo de agua cercano correspondiente a la quebrada El Oso, se muestra la presencia de vectores: moscas, Gallinazos alimentados por la comunidad, predominan residuos de tipo ordinario y RCD.

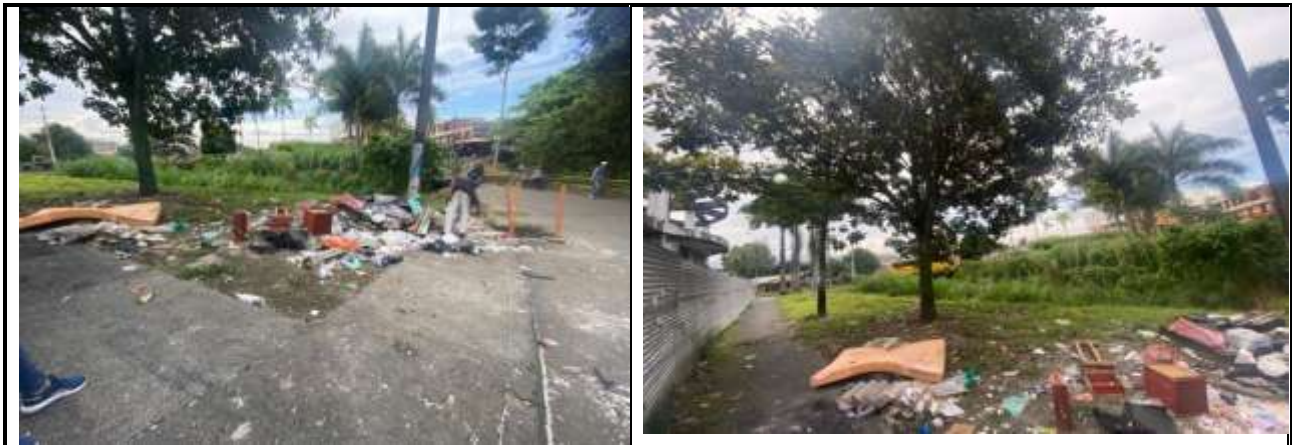
IMAGEN No. 4

Punto críticos 3: Parte interna edificio abandonado vía Cuba-Corales

Imagen No.4 Fuente: Visita Campo Fiscal mayo 22/2025

Este punto crítico, se encuentra ubicado en zona pública, no se encuentra señalado y muestra la presencia de malos olores, vectores: moscas, cantidad de voluminosos, inservibles, RCD, ordinarios y aprovechables.

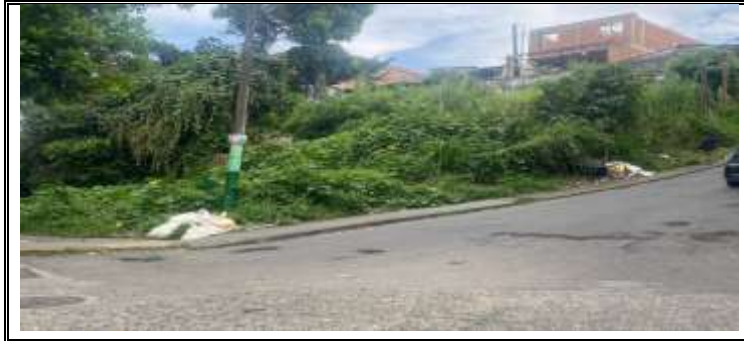
IMAGEN No. 5

Adicionalmente, se resalta que, durante el recorrido, se visualizaron dos puntos adicionales al frente del punto crítico con presencia de RCD, así:

Imagen No.5 Fuente: Visita Campo Fiscal mayo 22/2025

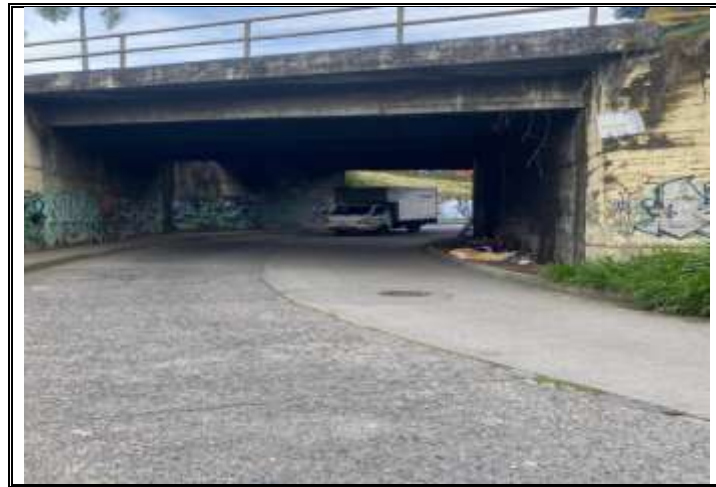
IMAGEN No. 6

Punto crítico 4: Parte inferior puente que comunica con el Barrio los Cisnes

Imagen No.6 Fuente: Visita Campo Fiscal mayo 22/2025

El punto crítico se encuentra en paso peatonal, no se encuentra señalizado por la Empresa de Aseo, se observan rastros de incineración y predomina la presencia de voluminosos y aprovechables. El funcionario delegado por la Empresa de Aseo que acompaña el recorrido fiscal informa al ente de control que la última jornada de recolección en dicho punto fue en el mes de diciembre de 2024.

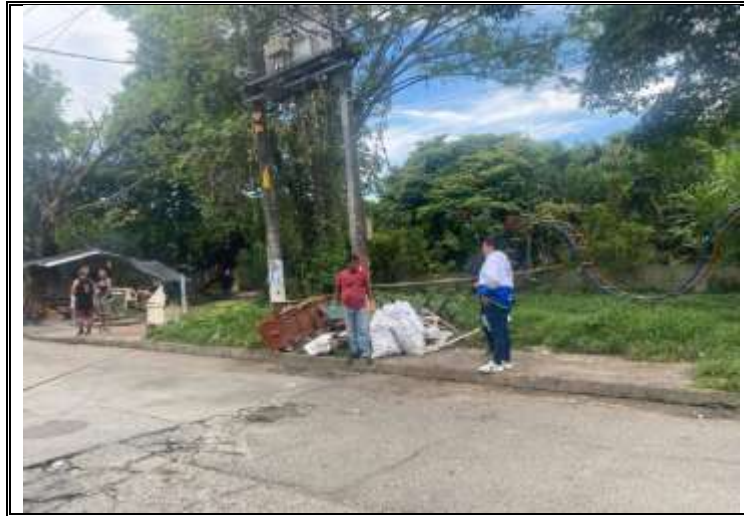
IMAGEN No. 7

Adicionalmente, durante el recorrido fiscal, se corroboró un punto crítico adicional no inventariado por la Empresa de Aseo, situado entre el barrio la isla y el barrio el oso, al lado del parque infantil; predominan malos olores, residuos ordinarios, voluminosos y aprovechables, vectores: gallinazos.

Imagen No.7 Fuente: Visita Campo Fiscal mayo 22/2025

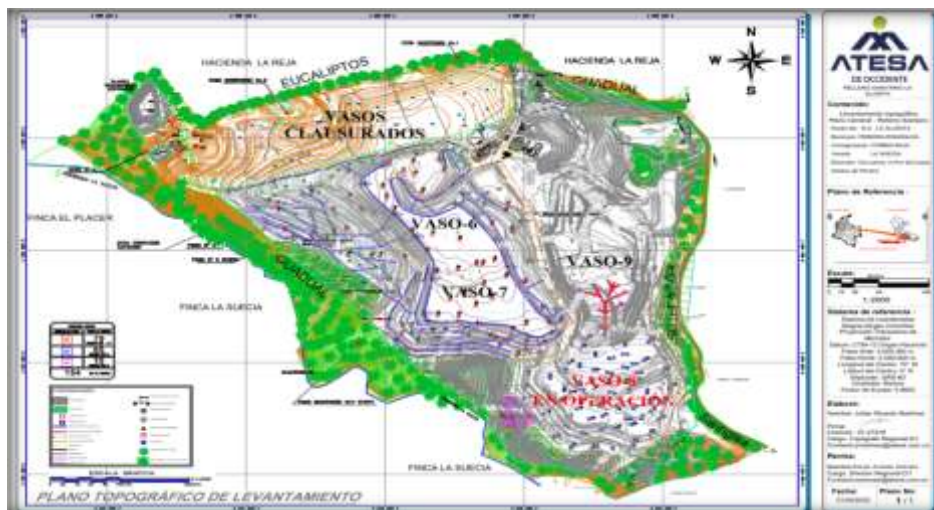
IMAGEN No. 10 PLANO TOPOGRAFICO LEVANTAMIENTO

Imagen No. 10 Fuente: Empresa de Aseo

Desde el punto de vista ambiental y técnico, esta intervención representa un cambio sustancial en la operación del Relleno Sanitario. Al tratarse de una unidad más compleja, la unión de vasos demanda un mayor número de puntos de control

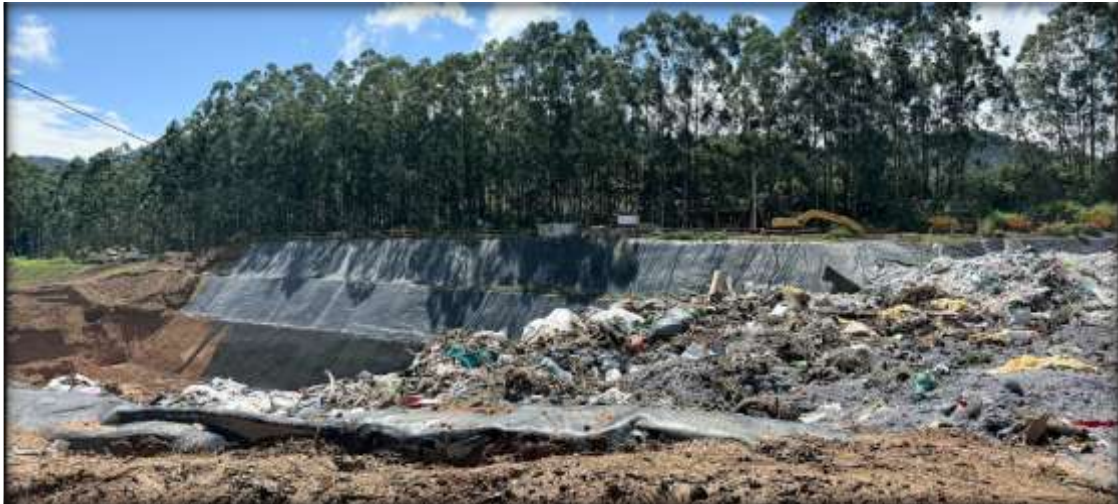
IMAGEN No. 11
UNIÓN VASOS 8 - 9
RELLENO SANITARIO LA GLORITA

Imagen No. 11 Fuente: Visita Fiscal 19 mayo/2025

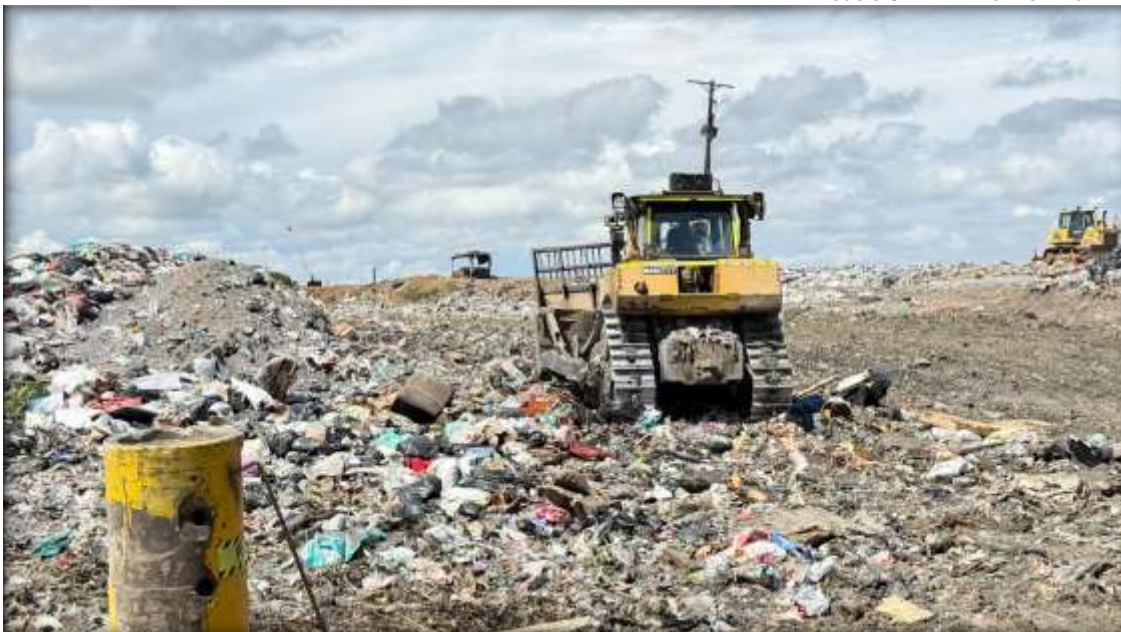
Una vez realizada la descarga, los residuos son esparcidos de manera uniforme y compactados utilizando maquinaria pesada, como se muestra en la imagen No. 12. Este proceso tiene como objetivo reducir significativamente el volumen de los residuos, optimizar el uso del espacio disponible y mejorar la estabilidad estructural del Relleno Sanitario.

IMAGEN No. 13
DISPOSICIÓN RESIDUOS SÓLIDOS
RELLENO SANITARIO LA GLORITA

Imagen No. 12 Fuente: Visita Fiscal 19 mayo/2025

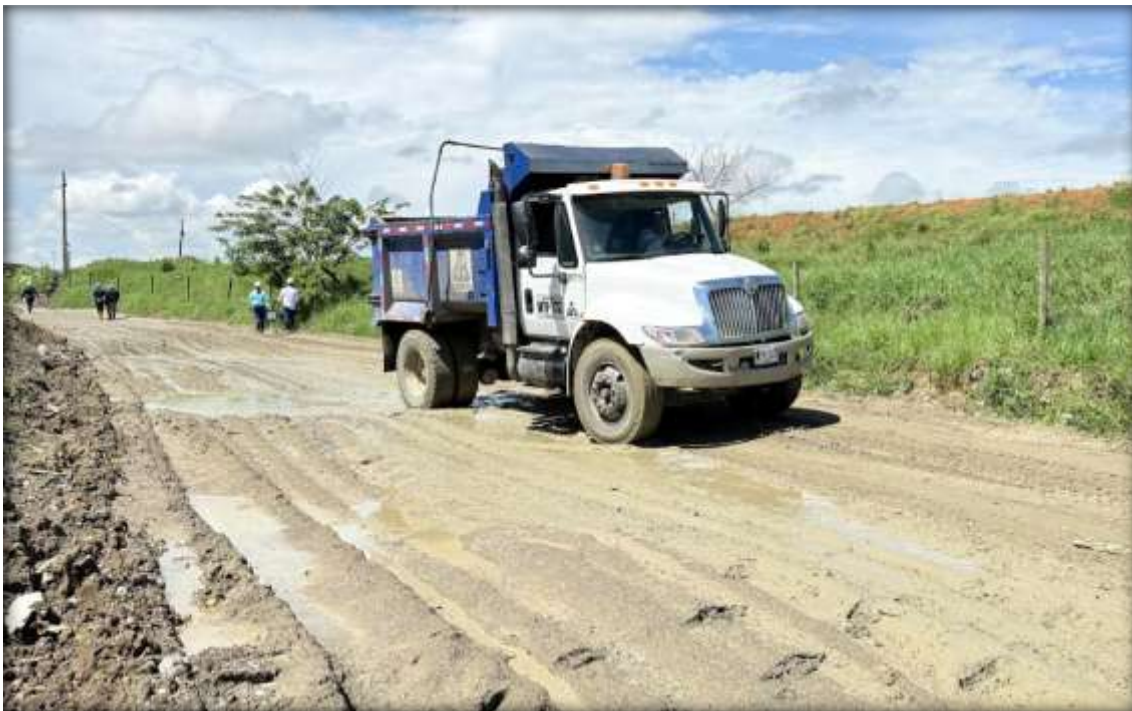
Es importante anotar que, durante la visita fiscal en mayo 19 de 2025, se evidenció que el estado interno de las vías del Relleno Sanitario se ve afectado por las condiciones climáticas, lo cual puede generar retrasos en los tiempos estimados de operación y afectar el proceso de disposición de los residuos. Esta situación podría conllevar al incumplimiento de la normatividad vigente, la cual establece que, bajo cualquier condición, los residuos deben ser recibidos y gestionados adecuadamente, además, se debe garantizar el acceso y circulación de los vehículos en el sitio de disposición final.

Si bien la actividad denominada “Mantenimiento de vías internas” se realiza durante los días 13, 14, 15 y 16 de cada mes como lo establece el cronograma establecido por el operador, esta no mostró los resultados esperados, toda vez que, al momento de la visita fiscal ambiental, la vía comprendida entre el área de descargue de la caja de lixiviados y el punto de disposición de residuos sólidos no se encontraba en adecuadas condiciones, dificultando el tránsito normal. No se reconocía el mantenimiento realizado, la señalización del doble sentido era confusa o inexistente, y como consecuencia, los vehículos se vieron forzados a transitar en sentido contrario para poder avanzar, ver imagen No. 13. Esta situación representa una condición que puede generar un riesgo operativo y la posibilidad de afectar la eficiencia, seguridad y cumplimiento normativo del sitio de disposición final.

IMAGEN No. 13
VÍAS INTERNAS
RELLENO SANITARIO LA GLORITA

Imagen No. 13 Fuente: Visita Fiscal 19 mayo/2025

En el derecho de contradicción ejercido por la Empresa de Aseo de Pereira del 18 de julio de los corrientes respecto a lo evidenciado por el ente de control manifiestan que: *“(…) Vale la pena señalar que los encharcamientos que se presentan en dichas vías por el tema de lluvias son inevitables; Sin embargo, no se presentan cárcavas, obstáculos o demás que impidan el tránsito en doble sentido de los vehículos que disponen en el relleno sanitario o en su defecto de la maquinaria que allí opera(…)”*

Si bien se reconoce que las precipitaciones en la zona pueden generar encharcamientos temporales, es preciso aclarar que el régimen de lluvias en esta región es ampliamente conocido, previsible y, por tanto, debe ser contemplado en la planeación operativa del sitio de disposición final; de manera que, esta situación no deben alterar la operación efectiva del relleno sanitario La Glorita en tiempo real y ni un deterioro en la vía interna, como se constató en el tramo entre el área de descarga de lixiviados y el frente de disposición durante la visita fiscal.

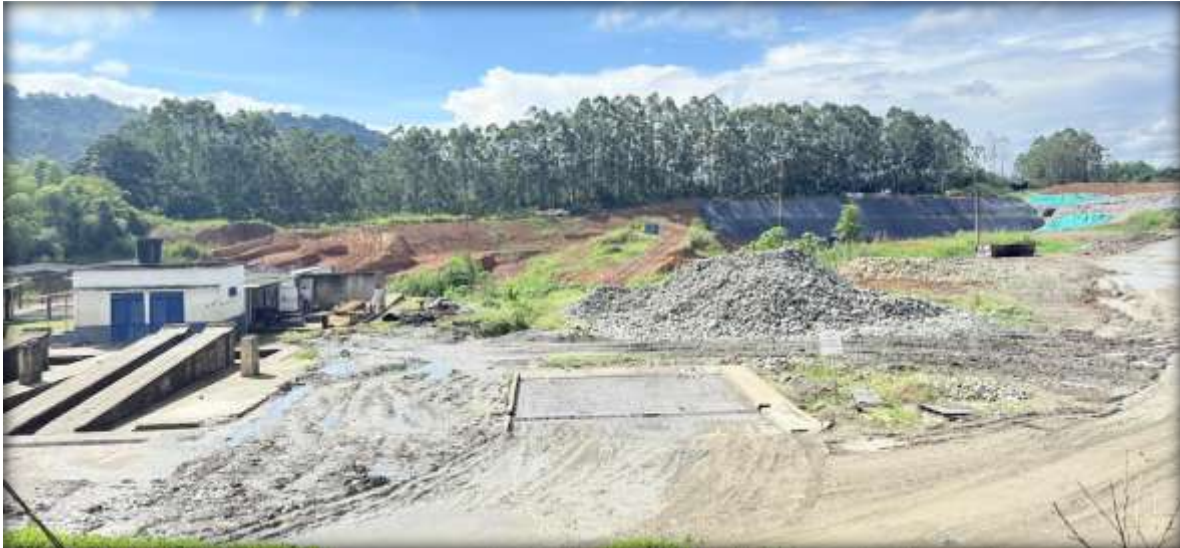
Por lo anterior, el área mencionada debe contar con controles rigurosos, para evitar que las condiciones climáticas u otros factores de riesgo afecten el desarrollo de la actividad y generen impactos negativos en el entorno del Relleno Sanitario.

IMAGEN No. 14
ZONA DE DESCARGA DE LIXIVIADOS
RELLENO SANITARIO LA GLORITA

Imagen No. 14 Fuente: Visita Fiscal 19 mayo/2025

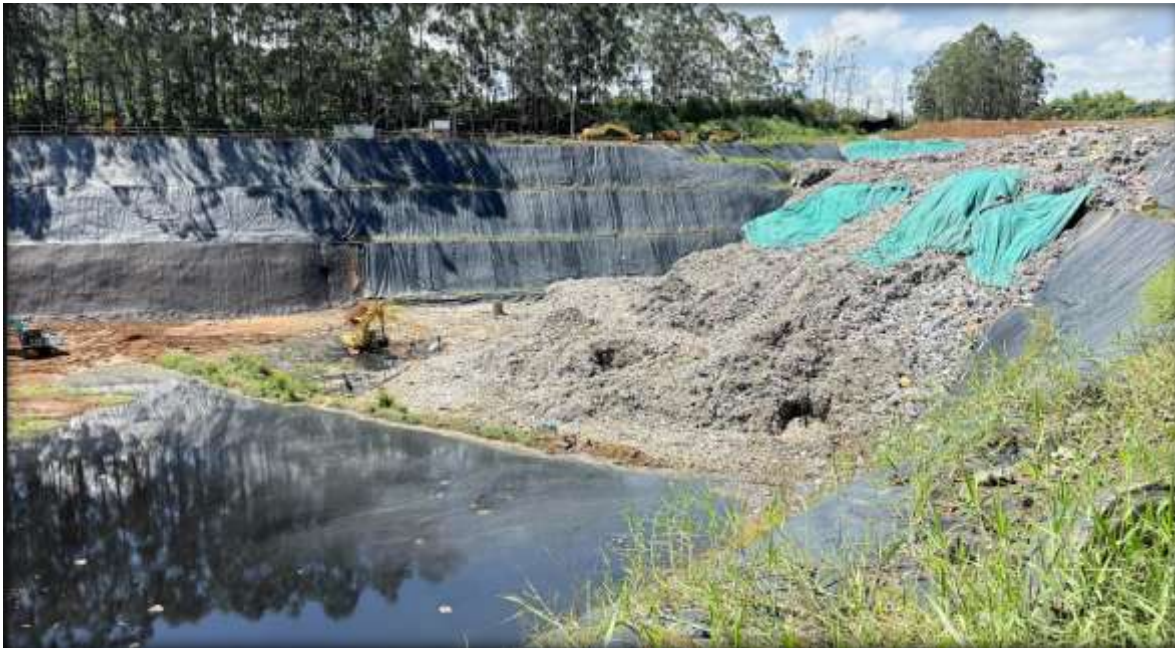
Según el Decreto 1784 de 2017 en su Artículo 2.3.2.3.11. numeral 5. Manejo de Lixiviados, indica “(...) Se deberá dimensionar conforme con las condiciones meteorológicas de la zona y el tipo de residuos sólidos, el sistema de manejo de lixiviado que garantice el drenaje, la conducción y almacenamiento, incluyendo el análisis de la recirculación de lixiviados cuando técnicamente sea viable (...)”, que de acuerdo al recorrido realizado, en mayo 9 del presente año, se evidenciaron posibles debilidades en los vasos 8 y 9, los cuales se encuentran en estado de operación–construcción respectivamente, observándose una gran acumulación de lixiviados, como se muestra en la siguiente imagen:

IMAGEN No. 15
ACUMULACIÓN LIXIVIADOS VASO 9
RELLENO SANITARIO LA GLORITA

Imagen No. 15 Fuente: Visita Fiscal 19 mayo/2025

Es importante resaltar que esta situación llamó la atención del Ente de Control, ya que el manejo inadecuado de los lixiviados en un Relleno Sanitario puede generar múltiples impactos negativos, tanto al medio ambiente como a la salud pública.

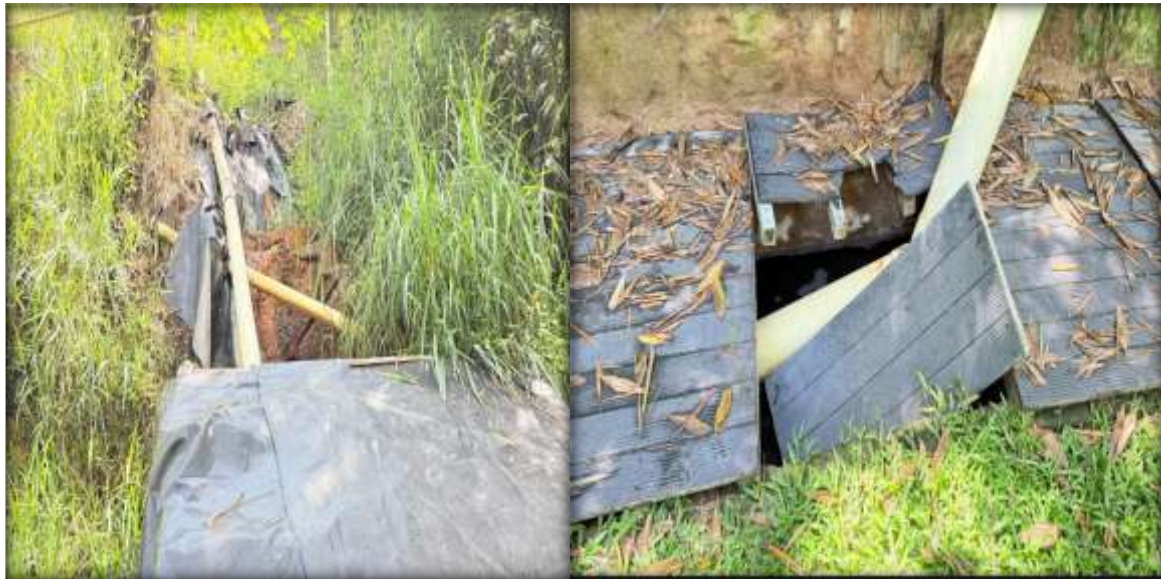
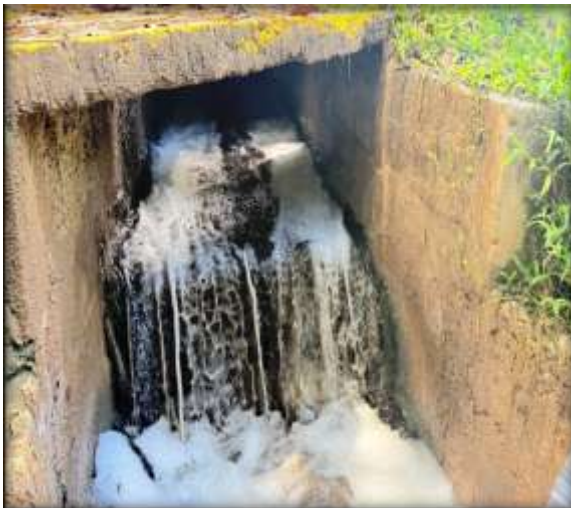
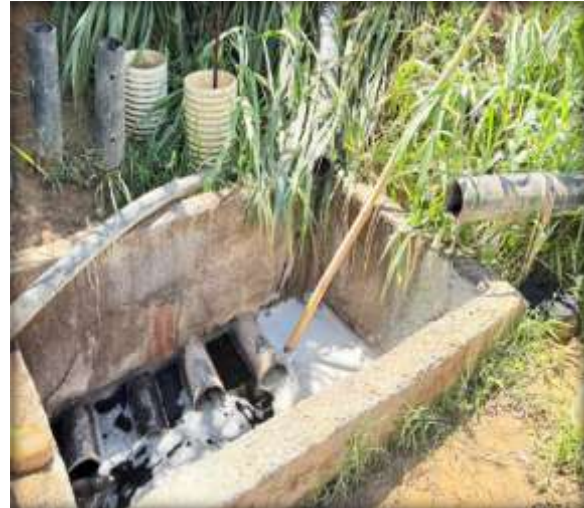
Profundizando en el tema de lixiviados, la Empresa ATESA DE OCCIDENTE S.A.S. E.S.P. tiene definidas otras actividades asociadas al manejo de este líquido residual, como la actividad de limpieza de los canales de lixiviados, la cual presenta una frecuencia diaria, según lo establecido en el cronograma de operaciones. Sin embargo, en el recorrido hacia la planta de tratamiento de lixiviados, se presenciaron algunas zonas del canal con debilidades en la estructura que puede ocasionar afectación al suelo y/o generar un impacto negativo significativo para el ambiente.

IMÁGENES No. 16, 17, 18 y 19
CANALES CONDUCTORES
RELLENO SANITARIO LA GLORITA

Imágenes No. 16, 17, 18 Y 19 Fuente: Visita Fiscal 19 mayo/2025

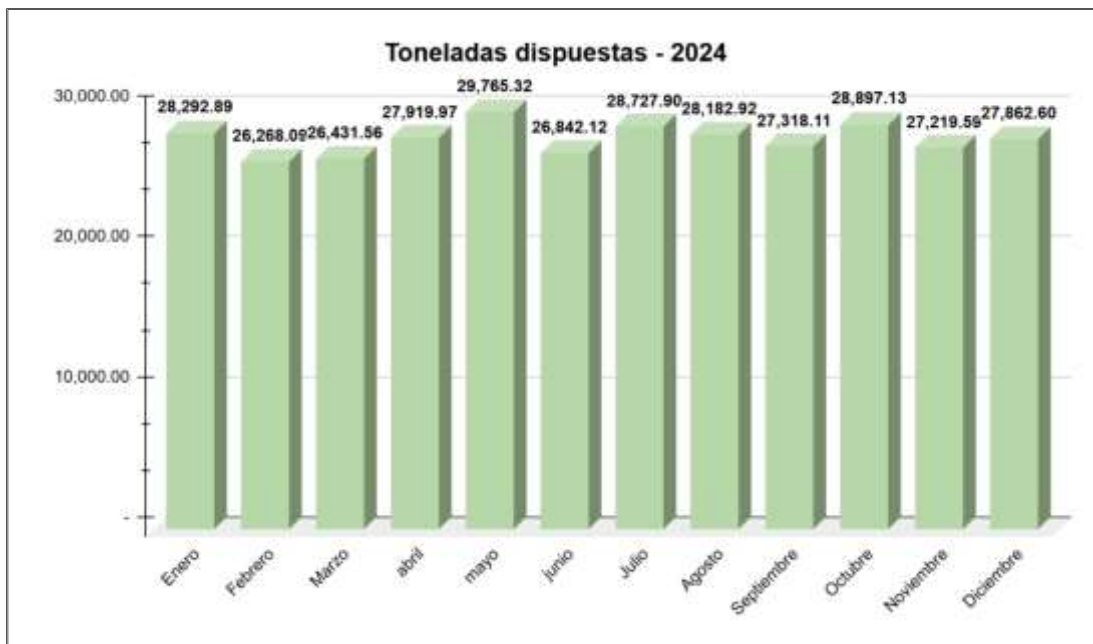
Por otro lado, la cantidad de residuos dispuestos en el Relleno Sanitario La Glorita durante la vigencia 2024, registró un total acumulado de 333.728,20 toneladas. Según se muestra en la siguiente gráfica, el mes con mayor disposición de residuos fue mayo, con un total de 29.765,32 toneladas, mientras que el mes con menor disposición fue febrero, con 26.268,09 toneladas, valor que puede asociarse a la menor cantidad de días que presenta dicho mes.

GRAFICO No. 1
TONELADAS DISPUESTAS 2024

Gráfico 1 Fuente: Equipo Auditor

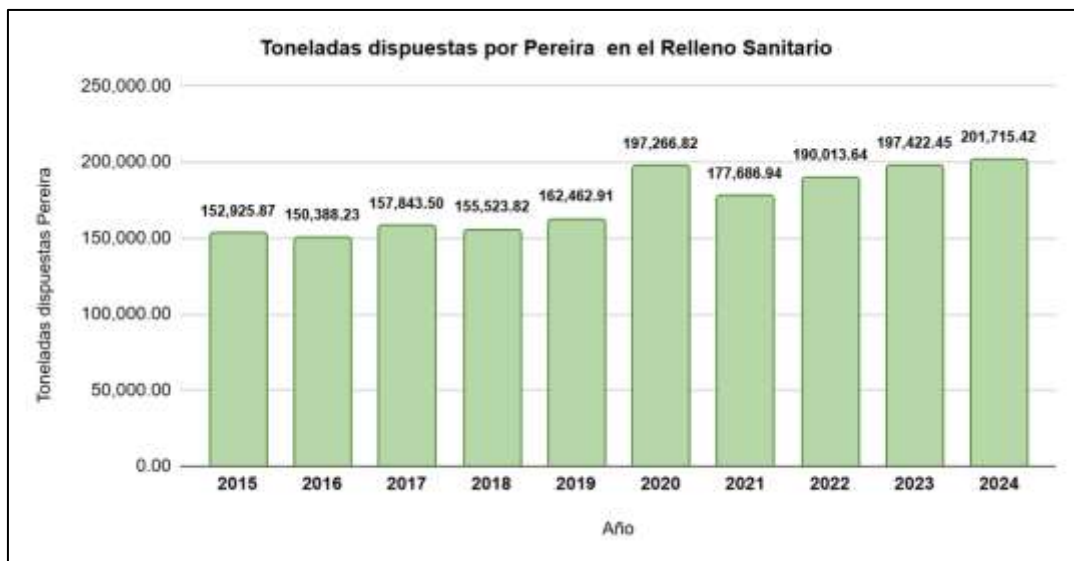
Es de mencionar que, el incremento acumulado en las toneladas de residuos dispuestas entre los años 2015 y 2024 evidencian un crecimiento sostenido en la generación de residuos sólidos en el Municipio de Pereira, aumento que puede estar asociado a varios factores, entre ellos el crecimiento poblacional, el desarrollo urbano, el incremento del consumo y la cobertura ampliada del servicio de recolección.

GRAFICO No. 2
TONELADAS DISPUESTAS PEREIRA

Gráfico 2 Fuente: Equipo Auditor.

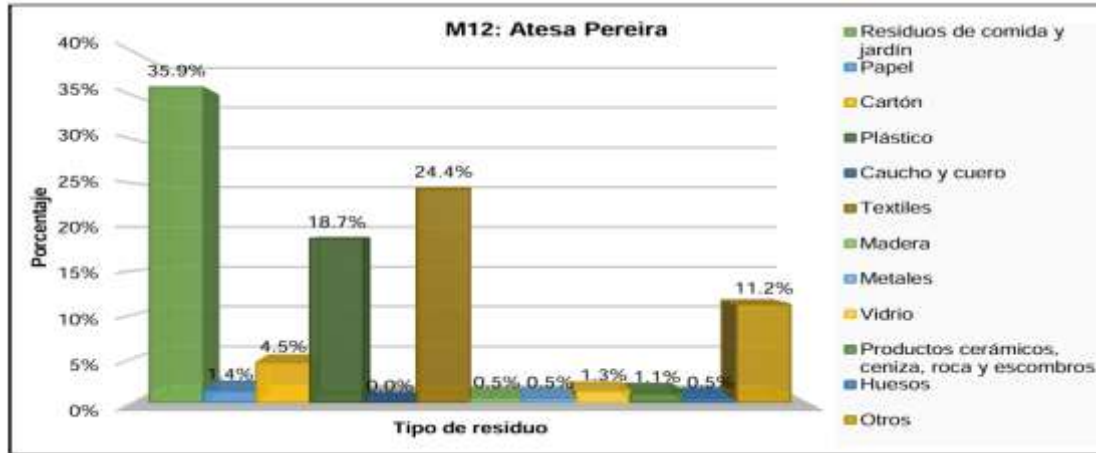
GRAFICO No. 3
ATESA PEREIRA

Gráfico 3. Muestra 12 Atesa Pereira. Fuente: Caracterización de residuos sólidos en el Relleno Sanitario.

A partir del análisis comparativo de los residuos sólidos domiciliarios recolectados para las muestras M12 (ATESA Pereira), M13 (Tribunas-Córcega) y M19 (Aseo Plus Pereira), correspondientes a las Empresas prestadoras del servicio de aseo en el Municipio de Pereira, se pueden establecer diversas interpretaciones que evidencian problemáticas asociadas a la gestión adecuada de los residuos sólidos.

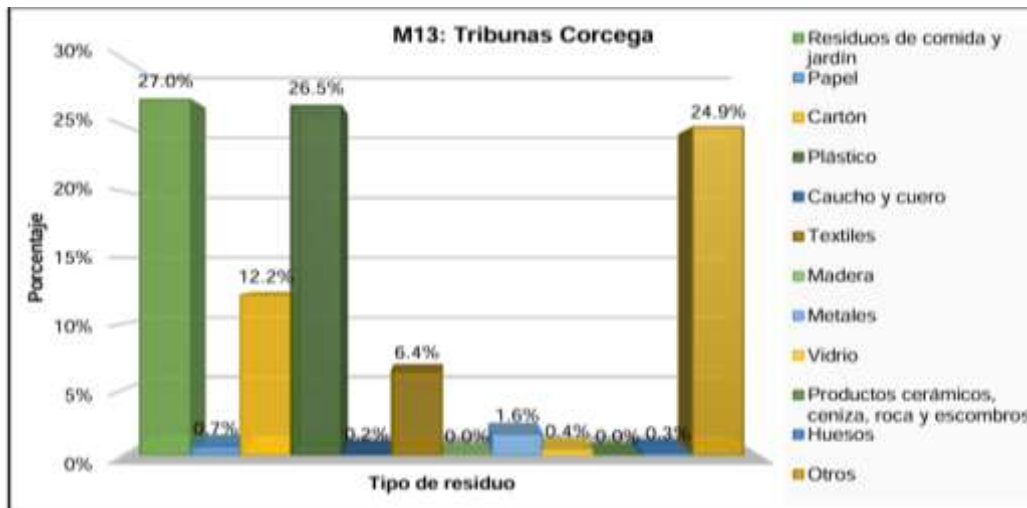
GRAFICO No. 4
TRIBUNAS CORCEGA

Gráfico 4. Muestra 13 Tribunas Corcega. Fuente: Caracterización de residuos sólidos en el Relleno Sanitario

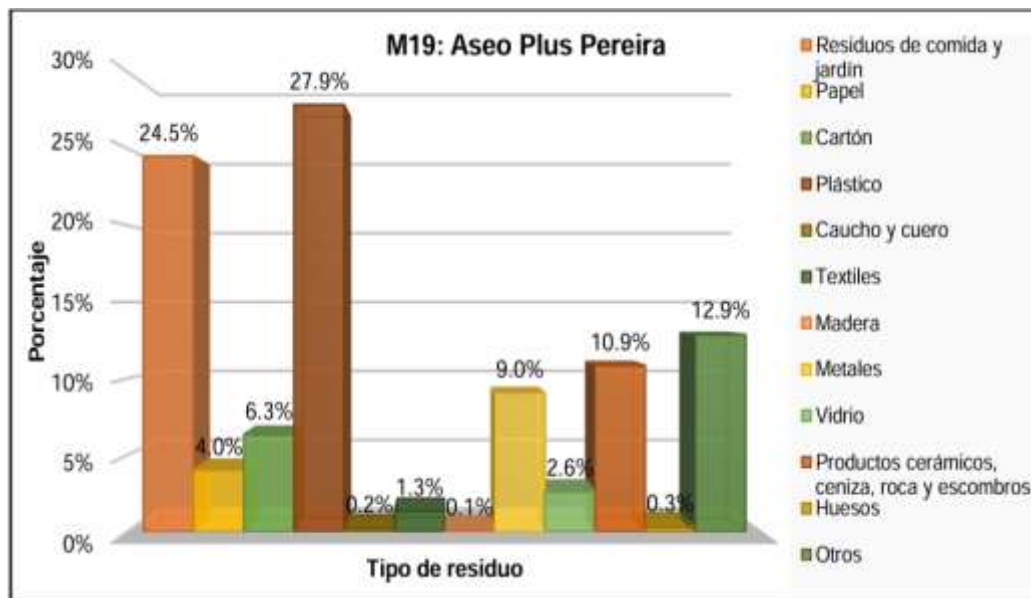
GRAFICO No. 5
ASEO PLUS PEREIRA

Gráfico 5. Muestra 19 Aseo plus Pereira. Fuente: Caracterización de residuos sólidos en el Relleno

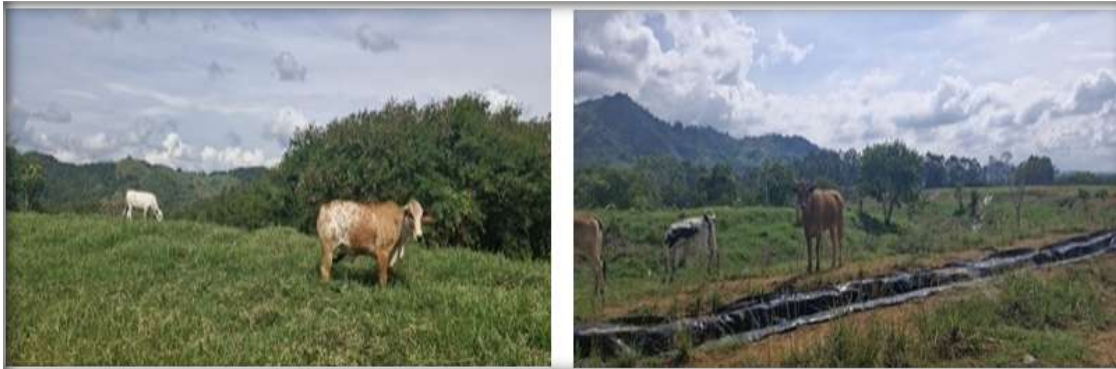
IMÁGENES No. 23 Y 24

Sin embargo, en el informe del mes de septiembre presenta evidencias de la tenencia de semovientes en los vasos clausurados Nro. 6 y 7, lo que no es permitido y a la fecha de la presente auditoria no se cuenta con el aval de la autoridad ambiental tal como lo indica el interventor, el que además plasma los criterios por los cuales NO se está de acuerdo con dicho ejercicio: El Plan de Manejo ambiental (PMA) destina estas zonas para uso recreativo, NO para actividades agrícolas o pecuarias, el riesgo epidemiológico de tener las reses encima de residuos sólidos, el riesgo de procesos erosivos, y movimientos en masa, la pérdida y degradación del suelo y del paisajismo y mayor aporte de Metano generado. Es importante mencionar que, la Empresa de Aseo de Pereira, con respecto a los vasos clausurados 6 y 7, que son del operador manifiesta que, cede su postura, de acuerdo a lo que sea avalado por parte de la autoridad ambiental CARDER y la autoridad sanitaria ICA.

Imágenes 23 y 24. Evidencia de reses en vasos 6 y 7. Fuente: evidencia fotográfica del informe de interventoría Disposición Final – Septiembre.
